# Starkregen- und Hochwasservorsorge

## Gemeinde Bissen

## 2. Ausfertigung (überarbeitete Endfassung)

Pölich, September 2023

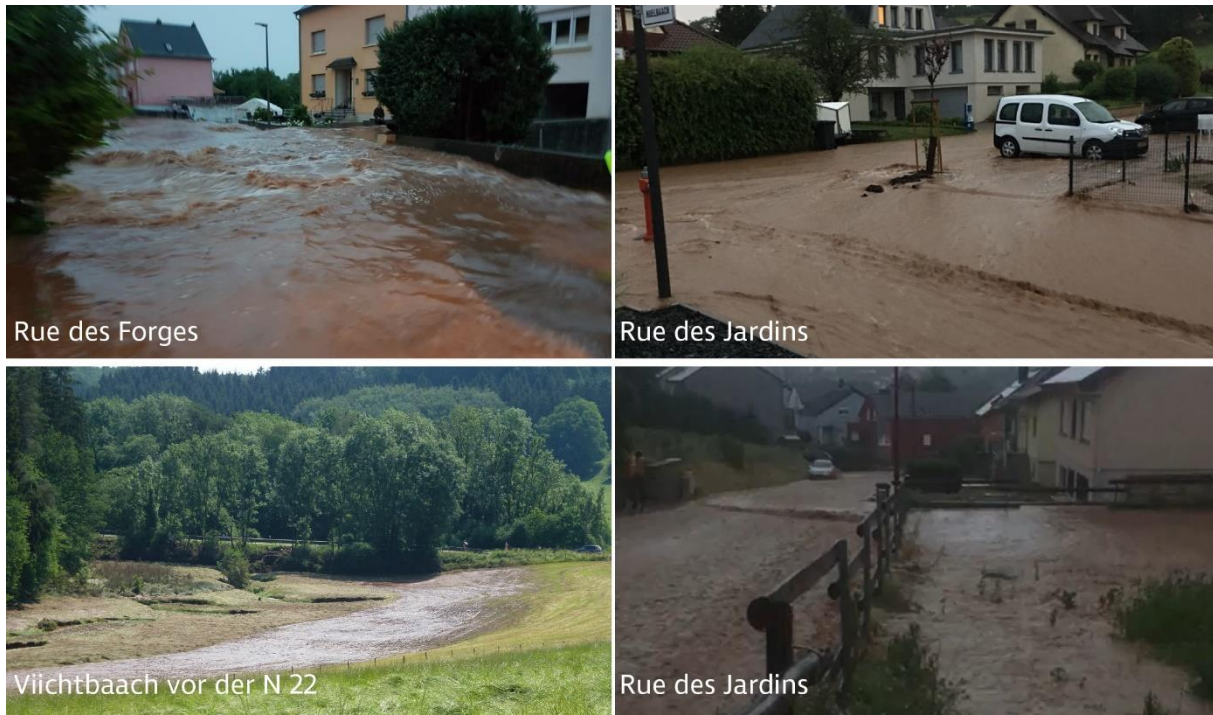
Abb. 9: Auswirkungen des Starkregenereignisses 2018  
(Quelle: Feuerwehr Bissen)

Einzugsgebiet der Attert auch zur Attert, die dadurch sehr schnell anstieg. Dies konnte die Feuerwehr auch über die Pegelbeobachtung feststellen, in der Kürze der Zeit war jedoch keine wirkliche Vorlaufzeit gegeben. Das Regenereignis selbst dauerte nur etwa eine halbe Stunde, in der Folge kam es zu den massiven Überschwemmungen, u.a. in der Rue des Forges. Bei dem Ereignis wurden etwa 1.000 Sandsäcke durch die Feuerwehr verteilt (Starkregenereignis), es waren 33 Häuser betroffen.

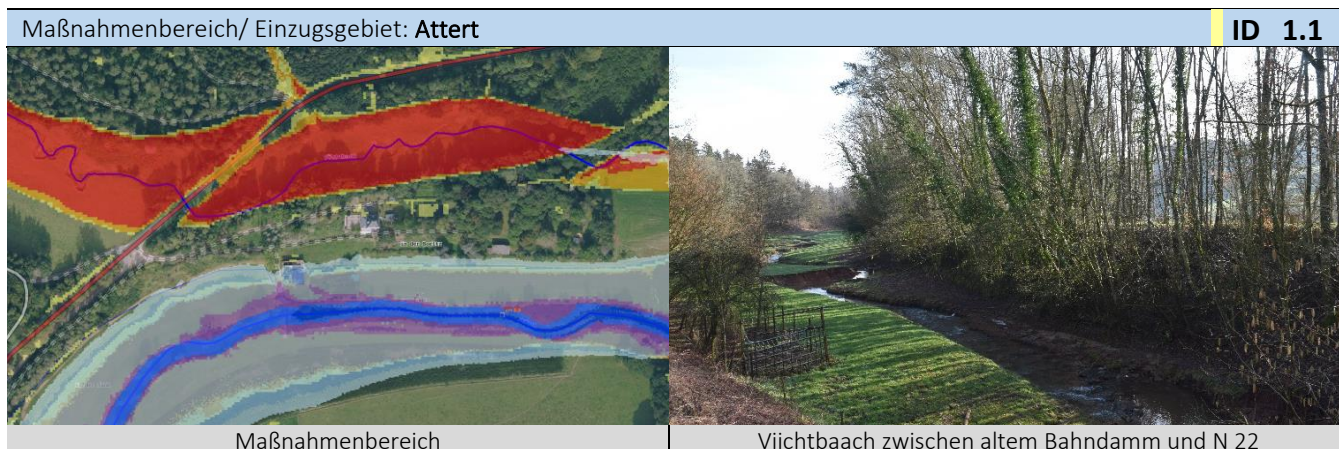
## 1.1 Viichtbaach

**Situation** Der Viichtbaach kreuzt die N 22 vor Boevange-sur-Attart. Hier zeigt die Starkregenkarte einen enormen Rückstau am Durchlass des Baches unter der N 22. Beim Starkregenereignis 2018. Das Wasser trat auch auf die Straße über und überschwemmte sie großflächig, sodass selbst Feuerwehrfahrzeuge nicht mehr durchkamen. Auf der anderen Seite der Straße fließt der Viichtbaach dann zwischen Straße und altem Bahndamm, bevor er diesen etwas weiter östlich in einem Durchlass kreuzt und in die Attart abfließt.

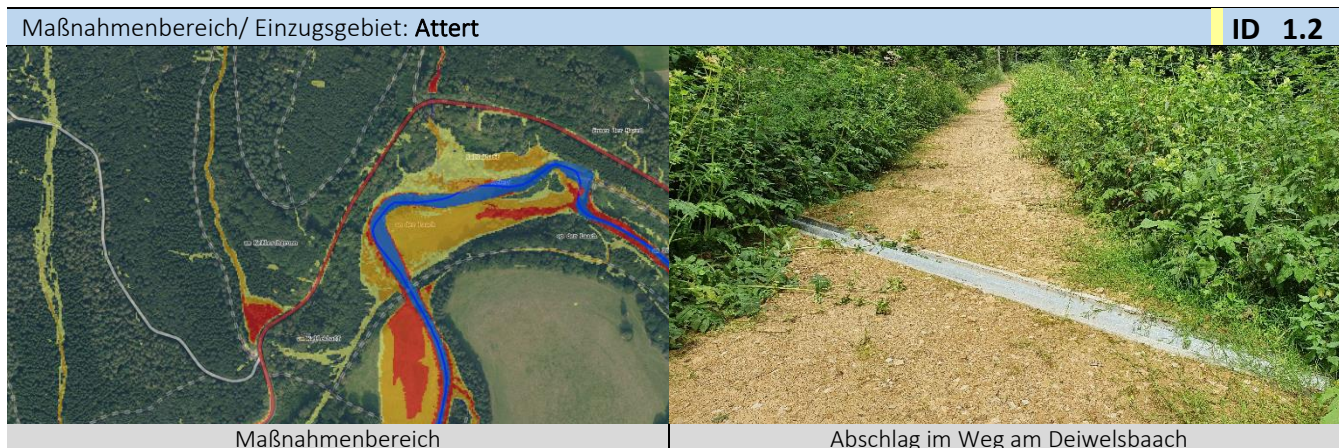
## 1.2 Deiwelsbaach und westliche Tiefenlinie an der N 22

**Situation** Bei Starkregen führen sowohl der Deiwelsbaach als auch der westlich davon gelegene Taleinschnitt konzentriert Wasser zur N 22. Das Wasser im benannten Taleinschnitt staut sich an der N 22 auf (siehe Starkregenkarte), es kommt jedoch bei den modellierten Ereignissen nicht zu einem Überstauen und zu Abfluss auf die Straße. Der Deiwelsbaach fließt nach Querung der N 22 im Bereich „Kallekhaff“ der Attert zu. Hier gab es bisher keine Problem durch den Bachlauf und es kam auch nicht zu einem Rückstau am Durchlass in der N 22 sowie zu Abfluss auf die Straße. Bebauung ist in beiden Bereichen nicht gefährdet, bei Überflutung der Straße ist die Verbindung zwischen Bissen und Boevange-sur-Attert beeinträchtigt und muss ggf. gesperrt werden.

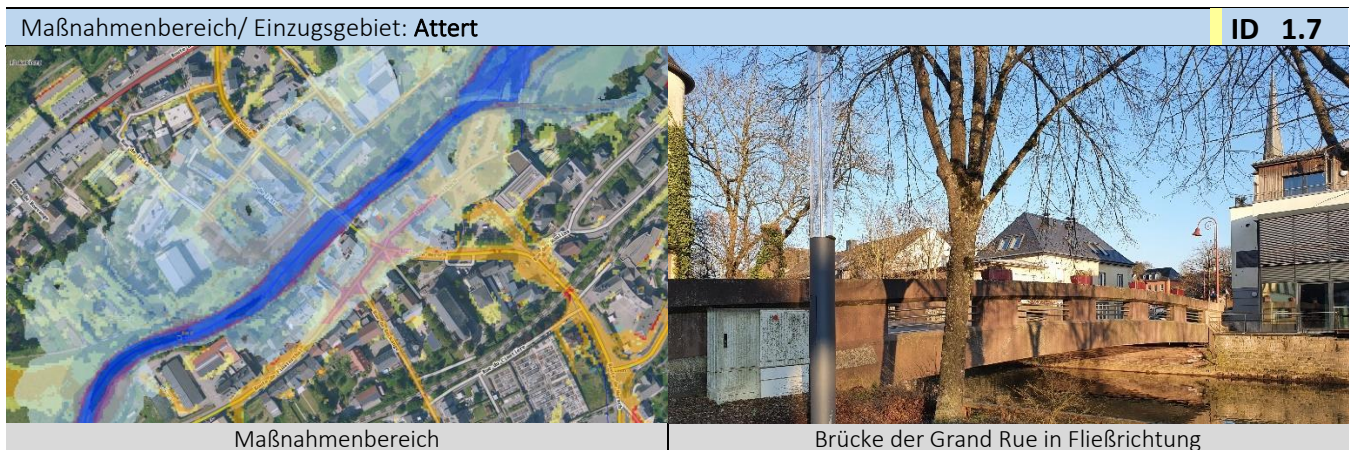
## 1.7 Grand Rue/ Ortsmitte

**Situation** Die Brücke der Grand Rue wurde im Rahmen der 2. Maßnahmenumsetzungsphase (2009-2011) erneuert. Im Gegensatz zur neuen Brücke hatte die vorherige Brücke einen Mittelpfeiler, was ein hohes Verklauungsrisiko und erheblichen Rückstau am Brückenbauwerk zur Folge hatte, wodurch die Hochwassergefährdung verstärkt wurde. Bei den Ereignissen 1982 und 1993 führte der Rückstau zu Hochwasserabfluss über die Grand Rue und vor allem in den Bereich der Rue du Fossé.

Innerhalb der Umgestaltung des Ortskerns um den Place Frounert soll ebenfalls die Hochwasservorsorge berücksichtigt und ergänzend geprüft werden, welche Verbesserungen durch eine entsprechende multifunktionale Gestaltung für den Hochwasserfall erreicht werden können. Zukünftig besteht durch den Abriss des Gemeindeateliers im Bereich der Rue du Fossé eine weitere Möglichkeit, um im Hochwasserabflussbereich Flächen umzugestalten. Dabei soll geprüft werden, inwieweit entlang der Straße ein Notabflussweg für Hochwasser gestaltet werden kann, sodass das Wasser bei Übertreten an der Brücke der Grand Rue gezielt entlang der Rue du Fossé schadarm abfließen kann.

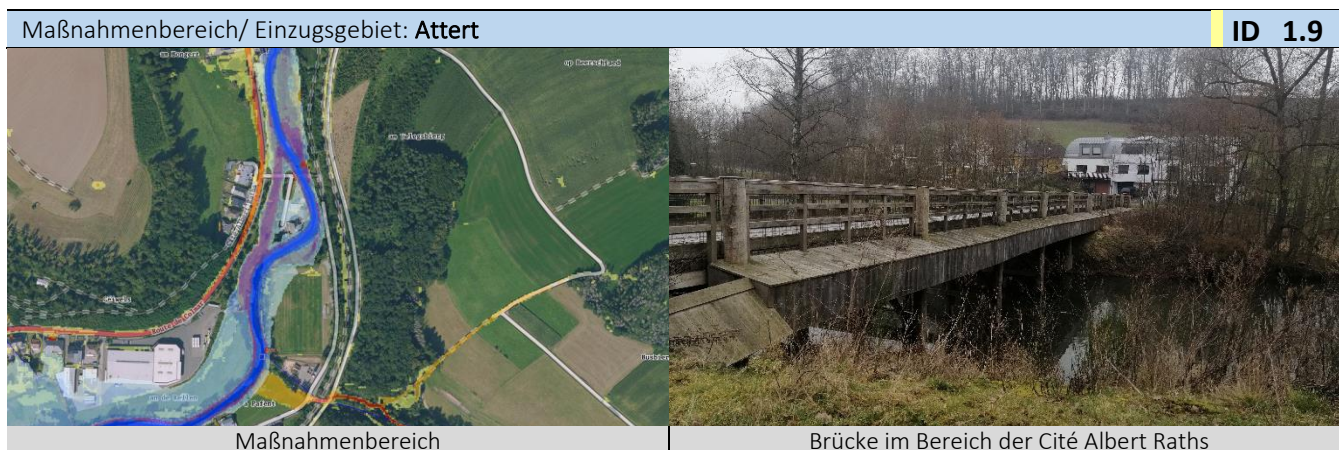
## 1.9 Route de Colmar/ Sportplatz/ Cité Albert Rath

**Situation** Auf der Höhe der Cité Albert Rath wurde im Rahmen der damaligen Renaturierungs- und Hochwasservorsorgemaßnahmen ein Hochwasserbypass angelegt, welcher die Abflussleistung erhöht. Zudem wurden nördlich des Sportplatzes Flächen abgesenkt.

**Ziel** Durch mangelnde Unterhaltung ist die Leistungsfähigkeit des Abflusskorridors und der Brücke jedoch eingeschränkt. Nach Aussage von Anliegern wurde der Bypass im Juni 2018 instand gehalten und verringerte dadurch die Auswirkungen des Hochwassers im Juli 2021. Zwischen den Gebäuden der Cité Albert Rath und dem Sportplatz ist der verbreiterte Teil der Attert jedoch wieder stark durch Geschiebe und Material aufgefüllt.

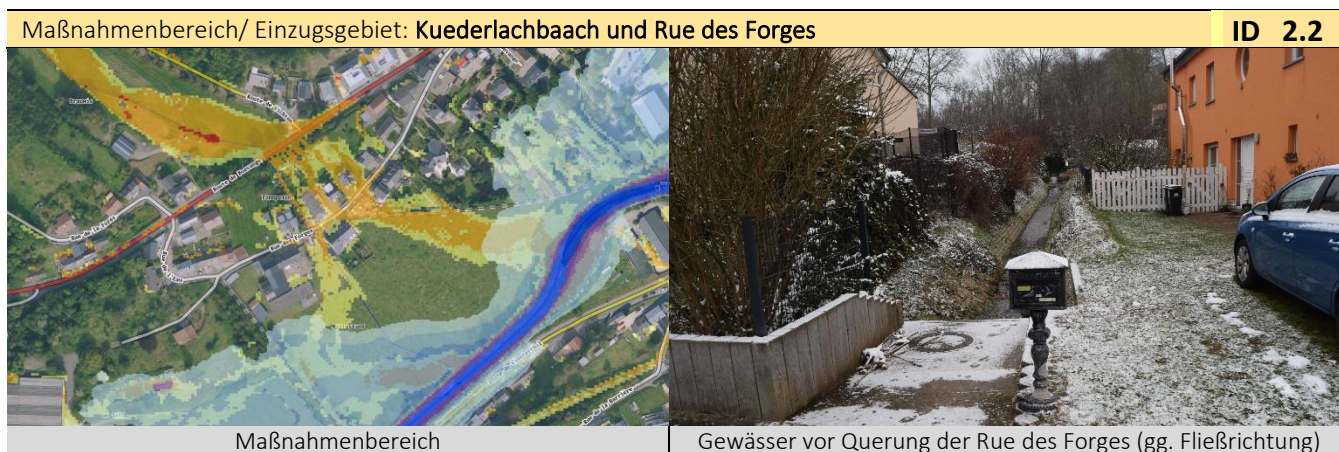
## 2.2 Rue des Forges

**Situation** Die Überschwemmung durch den Kuederlachbaach in der Rue des Forges hatte extreme Ausmaße. In der Folge wurden entlang des Abschnittes zwischen Austritt aus der Verrohrung und dem Durchlass unter der Rue des Forges die Böschungen zu den Nachbargrundstücken erhöht. Eine Mauer im direkten Abflussbereich an der Straße wurde noch während des Ereignisses durch die Feuerwehr entfernt.

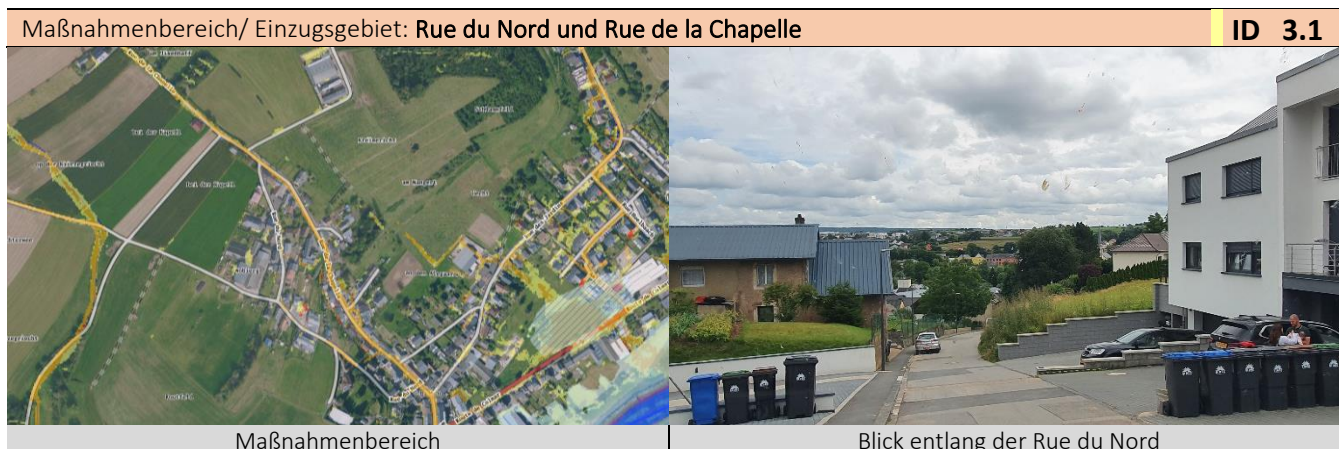
#### 3.1 Rue du Nord

**Situation** Die Rue du Nord ist bei Starkregen mitunter auch wasserführend, durch Oberflächenabfluss von der Rue de la Chapelle. Oberhalb der Bebauung der Rue du Nord verläuft eine Wasserscheide: Der südwestliche Teil des Einzugsgebiets fließt zur Route de Vichten ab, der nordöstliche Teil fließt zur Rue de la Chapelle und zweigt auch in die Rue du Nord ab. Im Kurvenbereich der Rue du Nord waren bereits Anlieger betroffen, die sich auch bereits selbst geschützt haben. Die ältere Bebauung liegt überwiegend höher als die Straße und sind nicht gefährdet. Anders sieht es bei Neubauobjekten aus, die teilweise niedriger als das Straßenniveau gebaut wurden und deren Hauseingänge und Garagenzufahrten Gefälle von der Straße zum Gebäude haben, sodass sie bei Oberflächenabfluss potenziell betroffen sind. Eine mögliche Gefährdung besteht bei folgenden Objekten: Nr. 26, 24, 22, 15 (Garage), 13 A+B, 14 A+B, 1.

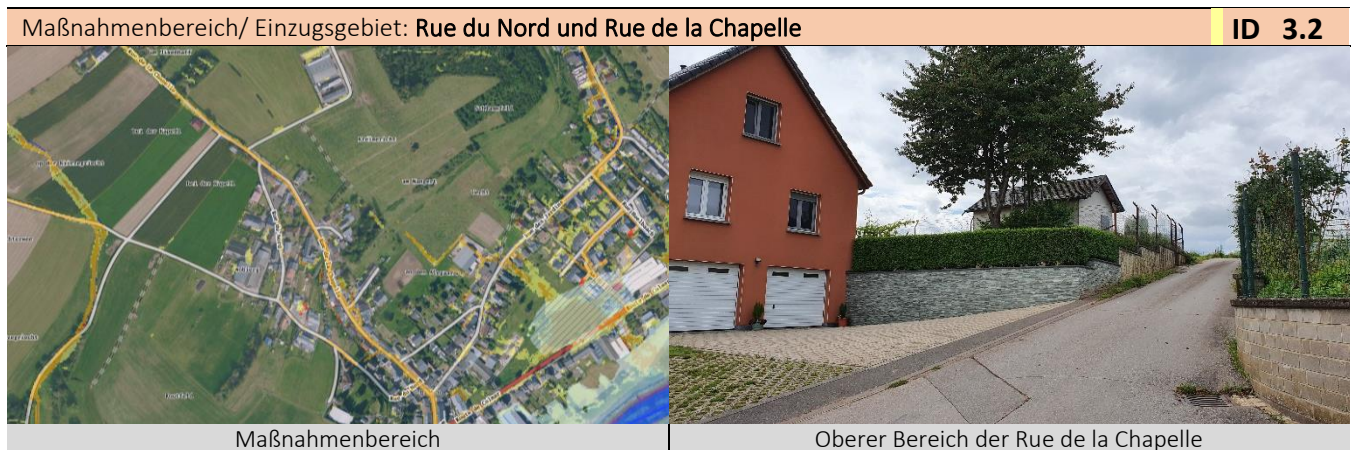
### 3.2 Rue de la Chapelle

**Situation** Bei den letzten größeren Starkregenereignissen war die Rue de la Chapelle betroffen, so wie es auch die Starkregengefahrenkarte anzeigt. Das Wasser floss in einer Höhe von 10 bis 15 cm die Straße hinab bis in die Grand Rue und zur Attert.

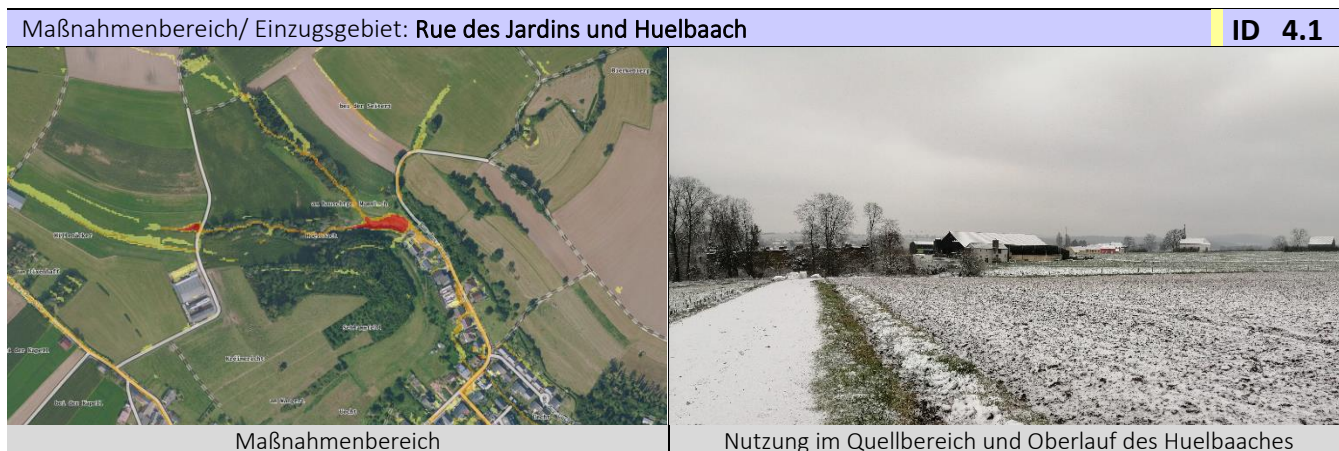
### 4.1 Oberlauf Huelbaach und Flurbereiche „Millenäcker“ und „bei der Seitert“

**Situation** In diesem Außengebiet oberhalb der Rue des Jardins und nördlich der Rue de la Chapelle zeigt die Starkregengefahrenkarte zwei Abflusskonzentrationen aus nordwest- bzw. westlicher Richtung, die oberhalb der Rue des Jardins und in dem dort gebauten Rückhaltebecken zusammengeführt werden. Die Abflusskonzentration aus westlicher Richtung ist der Huelbaach, der als namenloses Gewässer im Geoportal verzeichnet ist. Die Konzentration aus nordwestlicher Richtung ist auch ein Bachlauf, der jedoch nicht als Gewässer gekennzeichnet ist. Im Zulauf zum Rückhaltebecken fließen die Bäche durch steile, kerbtalähnliche Strukturen, die laut Anliegern auch mit Schutt und Unrat zugesetzt sind.

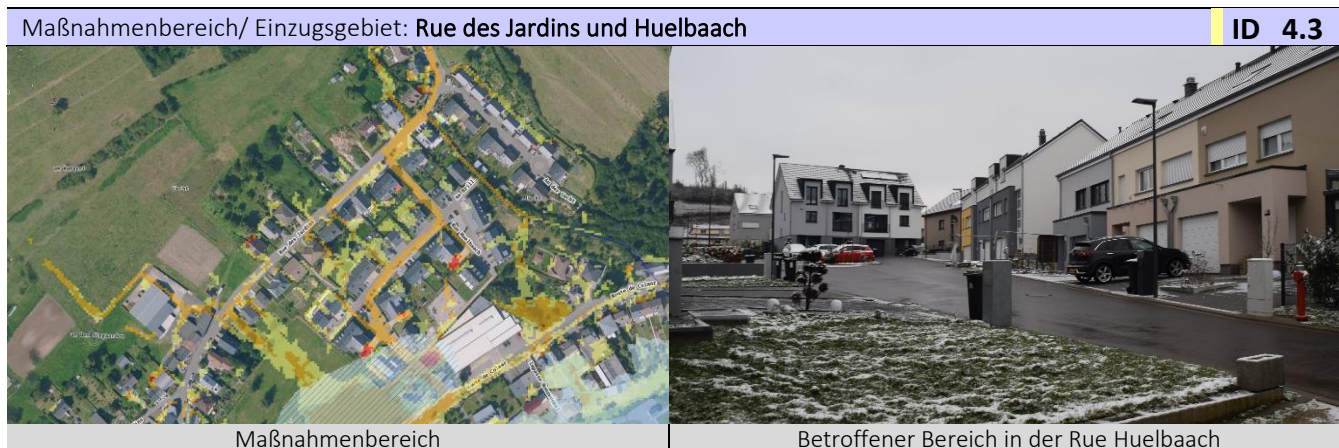
### 4.3 Rue Huelbaach, Am Brill

**Situation** Von der Rue des Jardins fließt Oberflächenwasser bei Starkregen auch in die Rue Huelbaach und die Straße „Am Brill“. Durch das Gefälle der Straße strömt das Wasser in die hier ebenfalls zum Teil unter Straßenniveau liegenden Grundstücke. Die Grundstücke und Häuser auf der westlichen Seite waren durch das hinter den Grundstücken – zwischen Rue des Jardins und Route de Colmar – wieder offen geführte Gewässer (Huelbaach) betroffen (v.a. Rue Huelbaach Nr. 9 und 11).

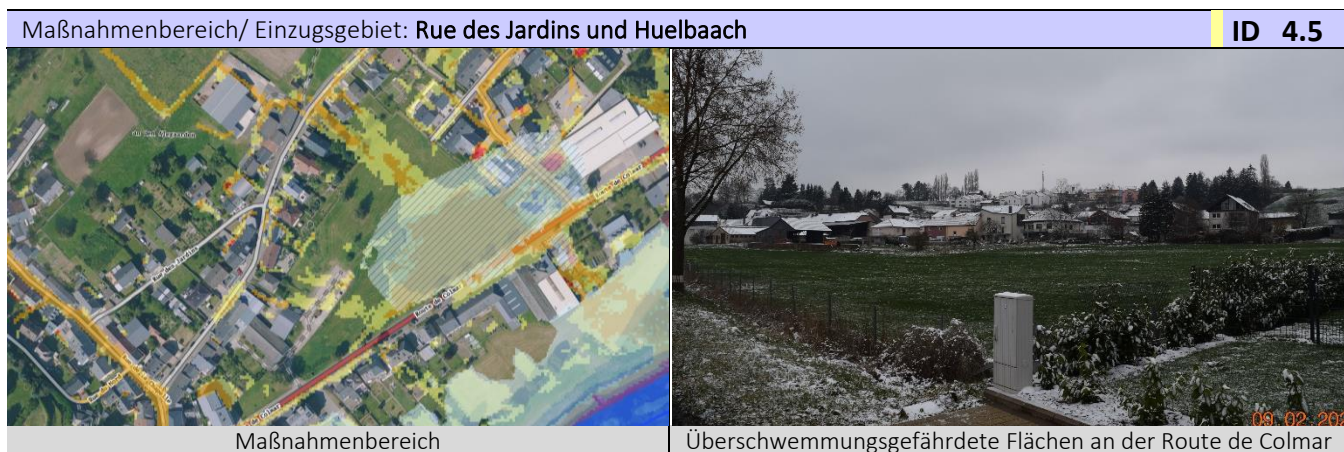
#### 4.5 Rückhaltebecken Am Brill/ Kreuzung Am Brill und Route de Colmar

**Situation** Das Rückhaltebecken an der Straße „Am Brill“ dient der Oberflächenentwässerung des Baugebietes und war 2018 voll bestanden mit Wasser; jedoch ist es auch bei kleineren Ereignissen schnell gefüllt. Bei dem Ereignis 2018 wurde es vor allem durch das im Baugebiet und entlang der Rue des Jardins abfließende Wasser gefüllt. Der Bachlauf des Huelbaaches selbst konnte das Wasser damals bewirtschaften (anders als 2021), jedoch floss der größte Teil des Oberflächenwassers der Rue des Jardins nicht in den Bachlauf ab, sondern weiter in der Straße bzw. in das Baugebiet.

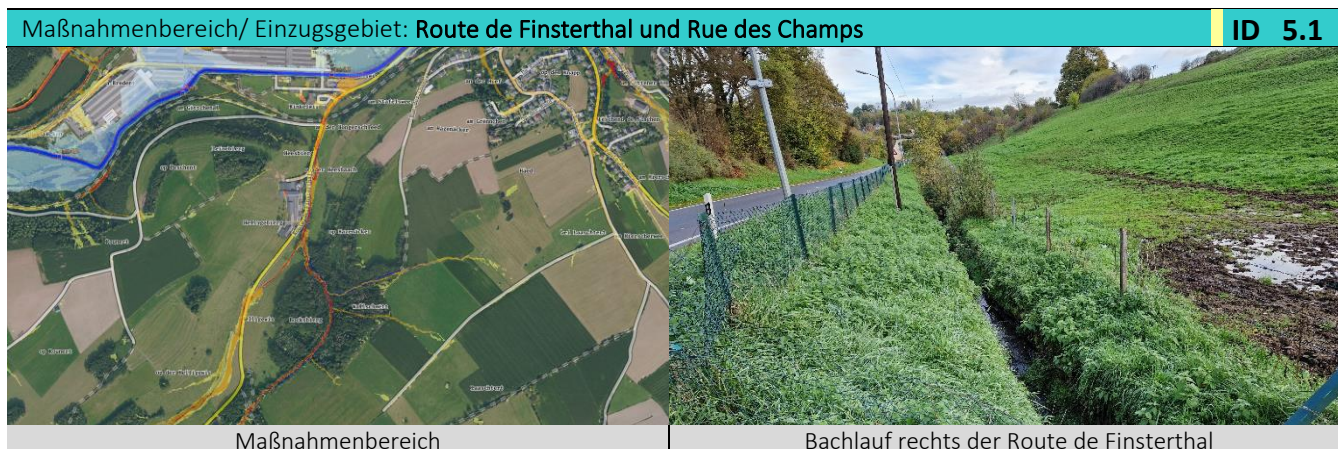
### 5.1 Route de Finsterthal

**Situation** Im Flurbereich „op der Heesbaach“, an der Route de Finsterthal, oberhalb des Brückenbauwerks am Arcelor-Werk, fließen drei namenlose Gewässer zusammen, die bei Starkregen viel Wasser auf diesen Punkt konzentrieren. Es kommt bei Überlastung der Entwässerungseinrichtungen in der Zufahrt zu Route de Finsterthal Nr. 40 sowie durch Überstauen am Durchlass zur gegenüberliegenden Pferdekoppel zu Aufstauen der Flächen und schlussendlich zum Abfluss entlang der Straße (rechtsseitig, also innen) weiter bis zur Senke vor den Wohngebäuden an der Route de Finsterthal, unterhalb der Rue de la Barriere gelegen, an der Attert. Diese Gebäude sind zudem durch Hochwasser der Attert betroffen, das hier über die Böschung einströmt und sich in der Senke aufstaut.

| ID | Bereich | Maßnahme | Zuständigkeit | Prio |
|---|---|---|---|---|
| 5.1.1 | | Erneuerung Einlassbauwerk ggü. Fußgängerbrücke, südlich Route de Finsterthal Nr. 39:<br>Vergrößerung (bspw. 2x2 m) des Bauwerks,<br>Installation einer Rostabdeckung (Schrägrost)<br>Absenkung des Bordsteins zur Verbesserung der Einleitung des Oberflächenabflusses,<br>insgesamt Verbesserung der Leistungs- und Funktionsfähigkeit des Bauwerks | Gemeinde | 3 |

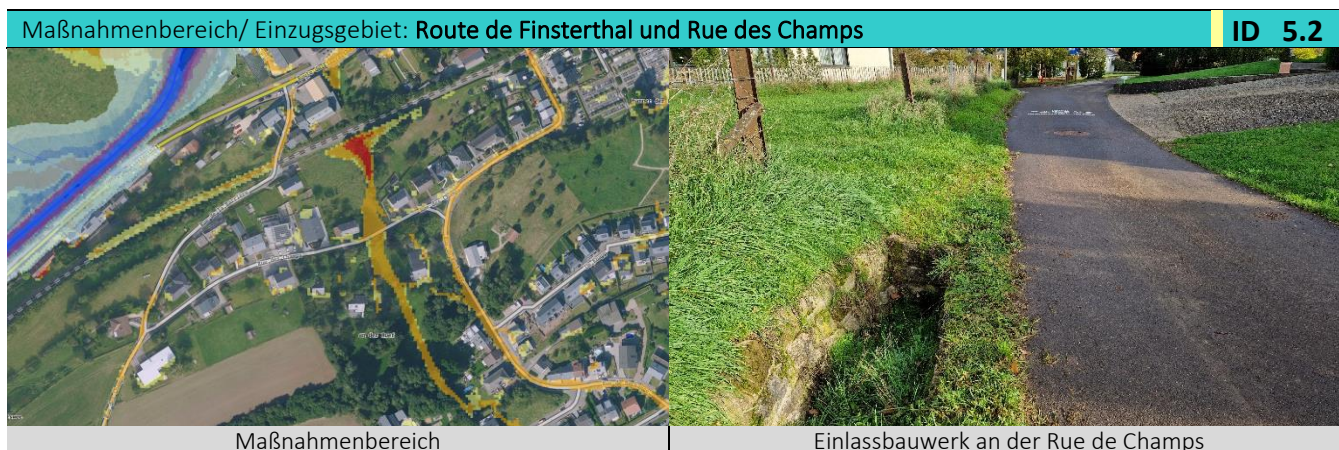
## 5.2 Rue des Champs und Rue de la Barrière

**Situation** Die Starkregengefahrenkarte zeigt den Abfluss in die Rue des Champs sowie eine Abflusskonzentration von der Straße „Am Grännchen“ zum alten Bahndamm an der Rue de la Barrière, die von Anliegern so bestätigt werden können. Das Wasser fließt über die Straße und die unbebaute Freifläche zum Bahndamm, worunter es verrohrt weiter in die Attert fließt.

| ID | Maßnahmen | Zuständigkeit | Prio |
|---|---|---|---|
| 5.2.1 | <ul style="list-style-type: none"> <li>Einbau von Schrägrosten vor den Einlassen der Außengebietsentwässerung an der Rue des Champs vor der Bebauung</li> <li>Unterhaltung der Entwässerungseinrichtungen: Rückbau von Rohren unter nicht mehrbenötigten Überfahrten</li> </ul> | Gemeinde | 3 |

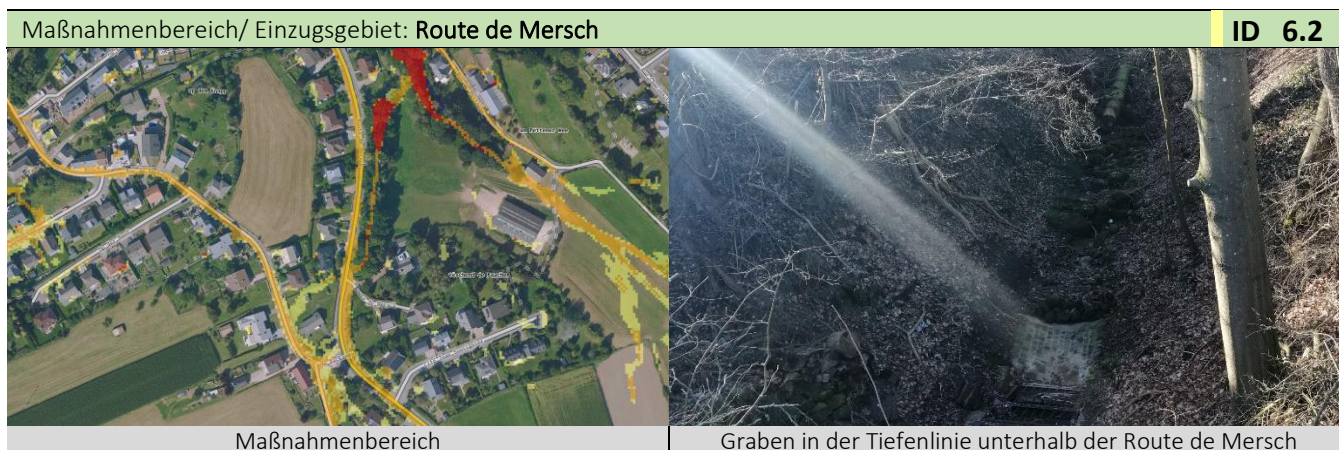
## 6.2 Route de Mersch: Abflusskonzentration in Tiefenlinie

**Situation** Gemäß der Starkregengefahrenkarte kommt es bei intensiven Niederschlägen zu gesteigerten Abflusskonzentrationen zwischen der Route de Mersch und der Rue de Pettange. Hierbei sind insbesondere zwei Tiefenlinien als besonders abflusskritisch zu benennen, die innerhalb der bebauten Ortslage verrohren. Eine der Tiefenlinie verläuft als Graben parallel zur Route de Mersch und wird südlich von „O Route de Mersch“ in die Verrohrung geführt. Dieser Einlassbereich stellt im Starkregenfall einen besonders neuralgischen Punkt in der Ortslage dar: ein Zusetzen des Einlassbauwerks oder eine Überlastung der Verrohrung hat zunächst einen massiven Rückstau zur Folge (s. rot gekennzeichneten Bereich in der Starkregengefahrenkarte) und kann infolgedessen zum Wasserübertritt und zu einem oberflächlichen Abfließen in nördliche Richtung führen.

Das Einlassbauwerk ist zu erneuern und die baulichen Mängel sind zu beheben. In diesem Zusammenhang ist sollte das Bauwerk leistungsfähiger gestaltet werden, um auch bei stärkerer Niederschlagslast länger funktionsfähig zu bleiben – bis die Kapazitätsgrenze der aufnehmenden Verrohrung erreicht ist.

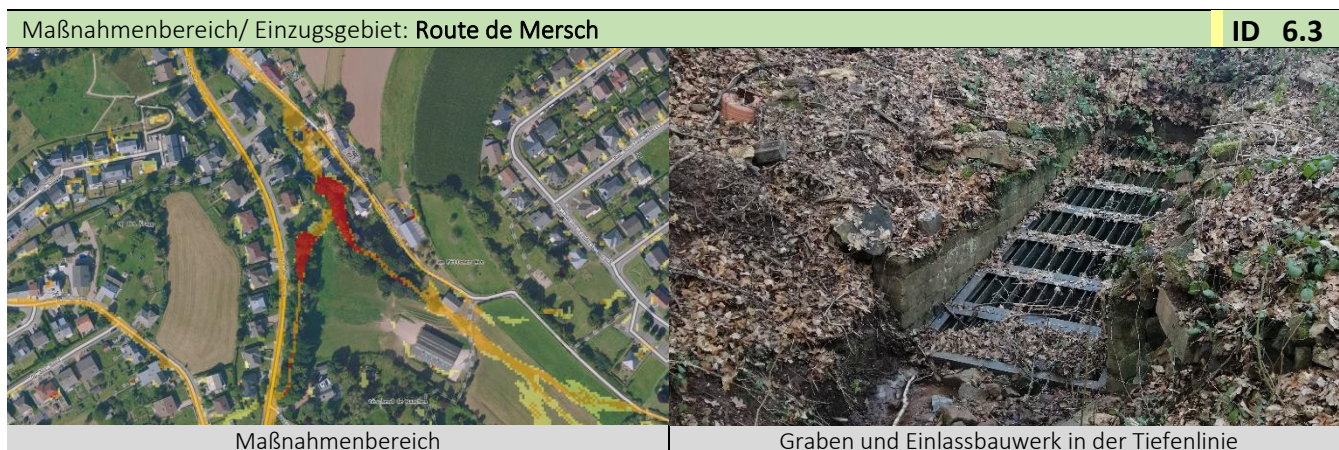
### 6.3 Rue de Pettange: Abflusskonzentration in Tiefenlinie

**Situation** Weitere Abflusskonzentrationen zwischen der Route de Mersch und der Rue de Pettange werden als namenloses Gewässer in Richtung Siedlungskern geführt. Bei vergangenen (Starkregen-) Ereignissen wurde hier keine hohe Wasserlast verzeichnet, jedoch birgt der Bereich bei einer extremen Beaufschlagung erhebliche Gefahren und Schadenspotenziale für die örtliche Bebauung.

| | <ul style="list-style-type: none"> <li>• Verwendung eines dreidimensionalen Einlassrosts mit schräg gestellten Stäben</li> <li>• Einbau eines Geschiebefangs</li> </ul> | | |

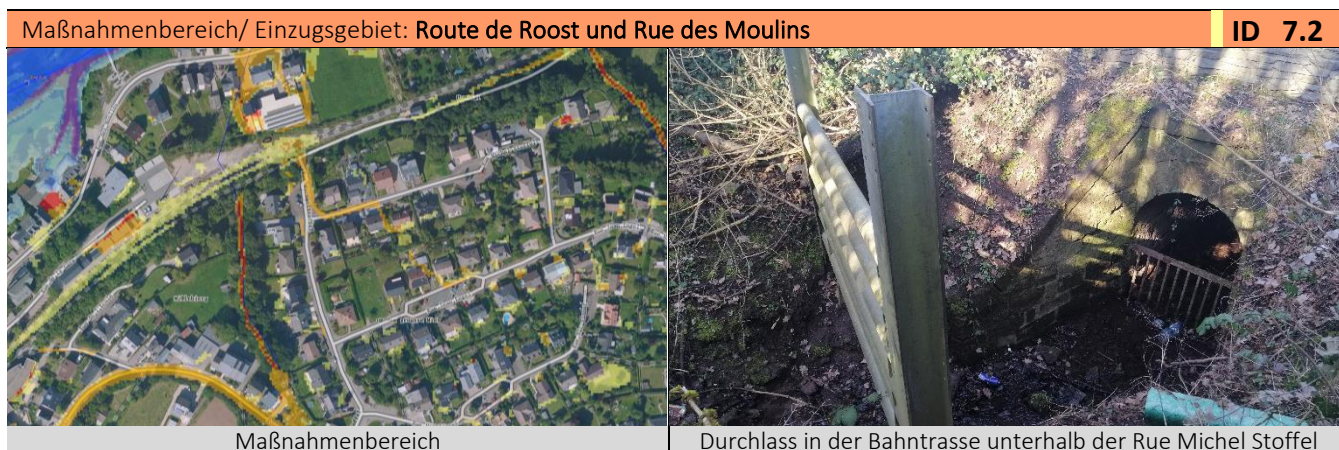
## 7.2 Rue Michel Stoffel: Gewässer in Tiefenlinie

**Situation** Auf Höhe der Straßengabelung Rue Michel Stoffel/ Route de Roost entspringt ein weiteres namenloses Gewässer, dessen Verlauf nach Norden führt und am Radweg südlich der Bahntrasse verrohrt. Ein vergangenes Starkregenereignis führte bereits zur Überlastung der Verrohrung, die Wassermassen drückten sich nach oben, wodurch Grundstücke entlang der Rue des Moulins zu Schaden kamen.

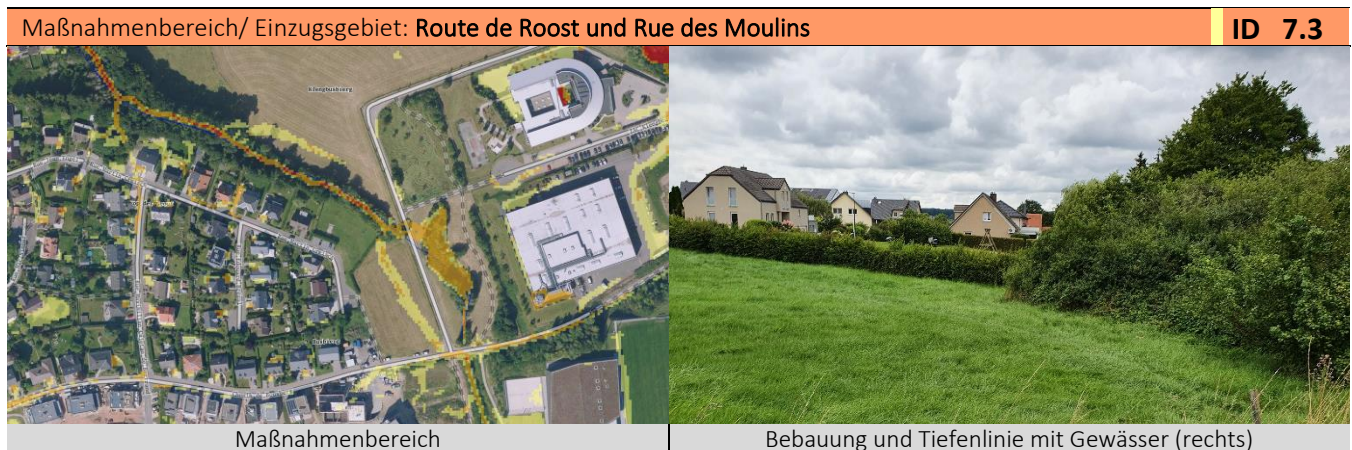
### 7.3 Rue Martin Greisch und Rue des Moulins: Namenloses Gewässer in Tiefenlinie

Bei Überlastung der Straßenentwässerung kam es bereits zu Schäden auf den Grundstücken „1 Rue Martin Greisch“ und „19 Rue Jean Engel“ durch oberflächlich abfließendes Wasser.

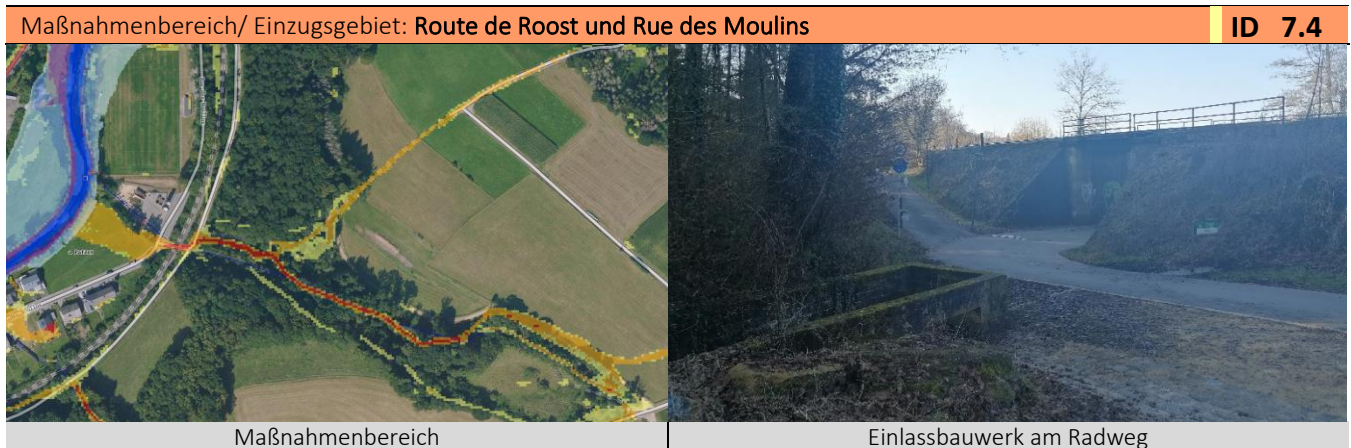
## 7.4 Namenloses Gewässer in Tiefenlinie (in östl. Verlängerung der Rue des Moulins)

**Situation** Ein weiteres Namenloses Gewässer verrohrt am Radweg, im Abschnitt der östlichen Verlängerung der Rue des Moulins. Vor dem Einlass in die Verrohrung befindet sich ein Rechen im Abflussquerschnitt, um ein unmittelbares Zusetzen des Bauwerks zu vermeiden. Bislang kam es noch nicht zur Überlastung des Bauwerks und der Abfluss konnte gemäß der vorgesehenen ordnungsgemäßen Entwässerung bewirtschaftet werden.

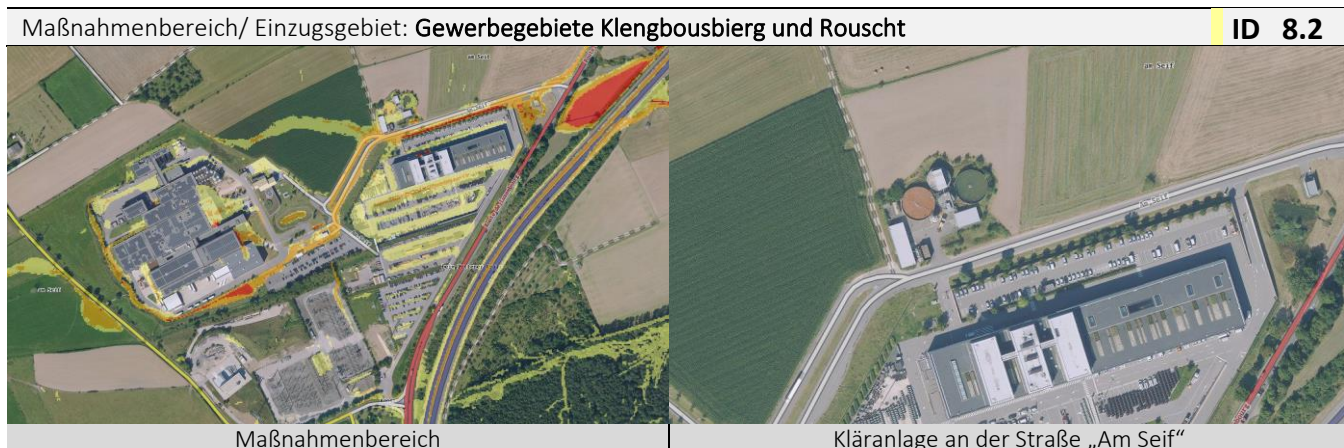
## 8.2 Am Seif

**Situation** Die Starkregengefahrenkarte zeigt für das Gewerbegebiet an der Straße „Am Seif“ vor allem eine Gefährdung für den unterhalb des westlichen Hangs befindlichen Bereich rund um die Gebäude auf dem Gelände von „Luxlait“. Das Umspannwerk ist lediglich an seiner nördlichen Ecke gefährdet. Konzentrationsbereiche von Oberflächenwasser nach Starkregen sind außerdem entlang der Entwässerungseinrichtungen der Straße sowie im Bereich der Kläranlage. Hier führte Oberflächenabfluss vom oberhalb angrenzenden Wirtschaftsweg bereits zu starken Auswaschungen des Weges und zu einer Überlastung der Kläranlage.

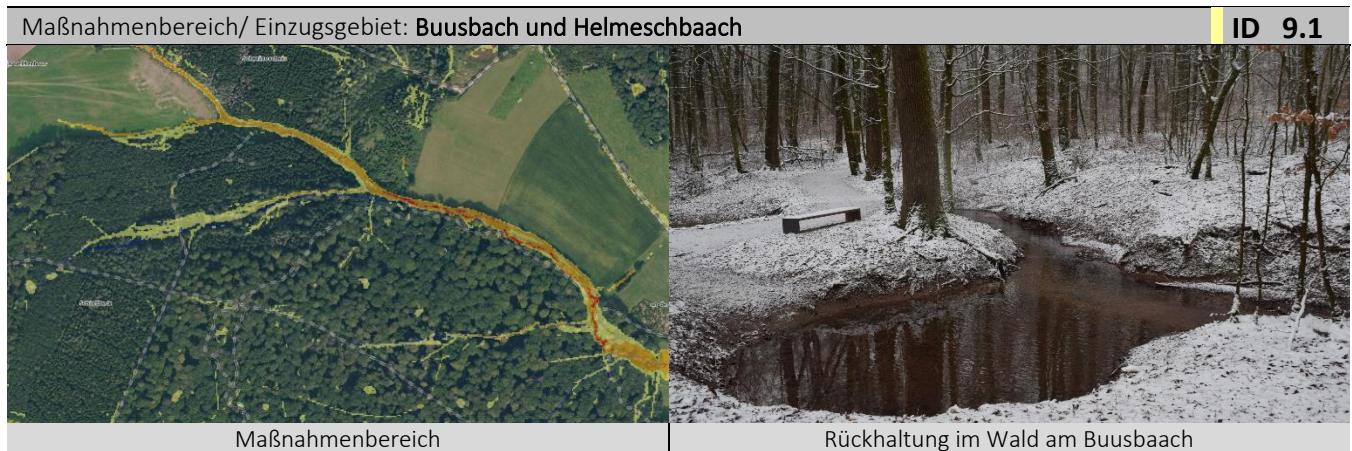
### 9.1 Buusbach: Quellbereiche und Oberlauf im Wald

**Situation** Der Buusbaach fließt außerhalb der Ortsbebauung, östlich des Siedlungsbereiches, der Attert zu. Es führen einige Entwässerungsgräben vom Plateau durch den Wald in den Buusbaach. Der Forst hat bereits viele dieser Gräben geschlossen, jedoch nicht einfach mit Sediment verfüllt, sondern mit Barrieren den Abfluss verschlossen. Die Mündungsbereiche in den Buusbaach sollten jedoch gänzlich mit Material verfüllt werden.

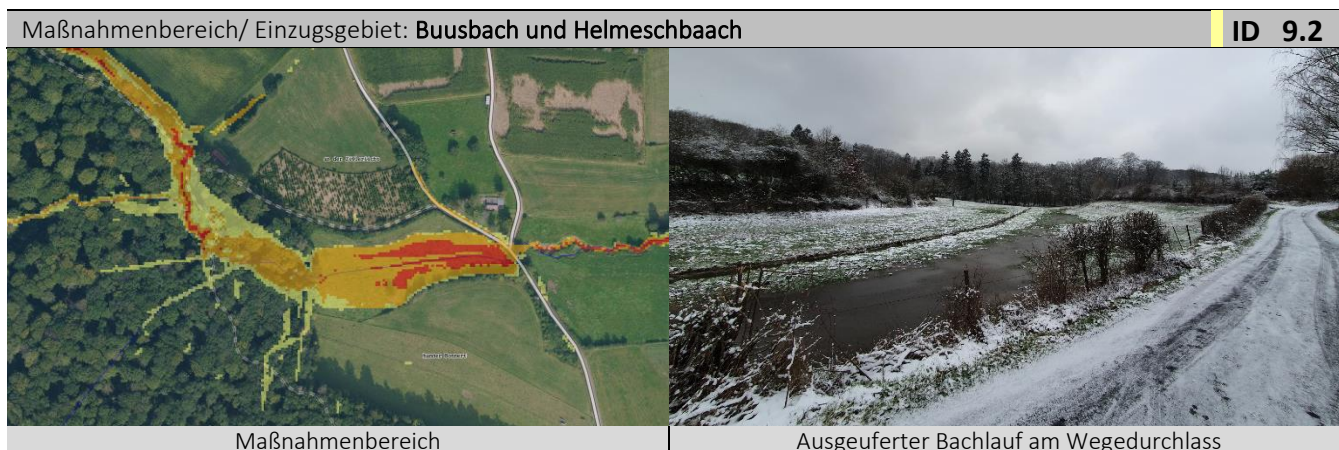
## 9.2 Buusbach: Durchlass im Flurbereich „Zilleriicht“

**Situation** Durch das Hochwasser des Buusbaaches war 2018 die Nationalstraße nach Colmar-Berg überflutet und musste gesperrt werden. Bebauung war in diesem Bereich nicht betroffen oder gefährdet. Unterhalb des Durchlasses sind starke Erosionserscheinungen sichtbar, aufgrund des oberhalb des Durchlasses abgelagerten Materials, wodurch ein Geschiebedefizit im Durchlass besteht und eine fehlende Energieumwandlung die Erosion unterhalb des Durchlasses bewirkt.

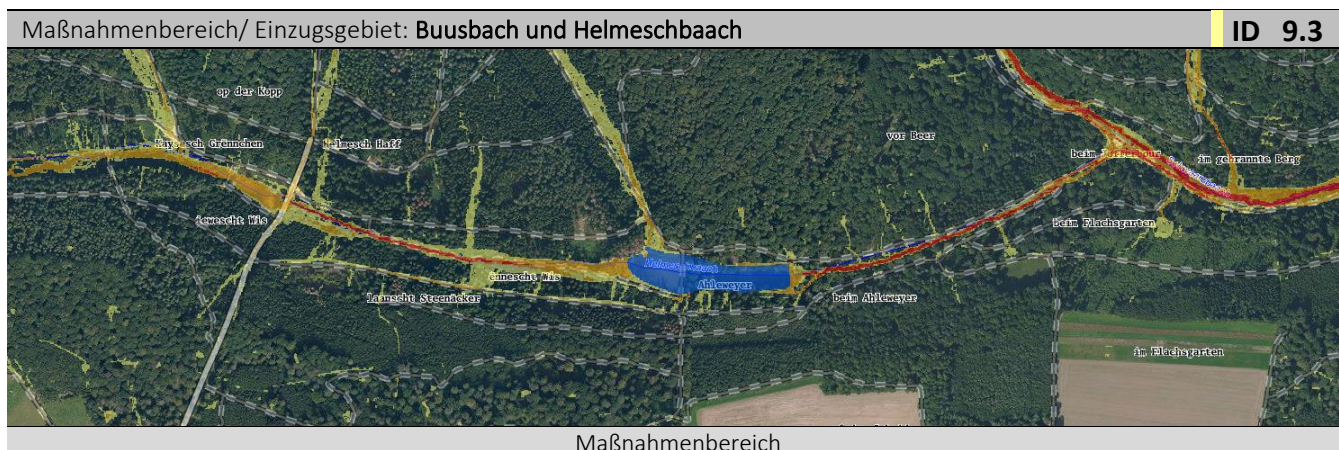
### 9.3 Helmeschbaach

**Situation** Der Oberlauf des Helmeschbaaches liegt in der Gemarkung Bissen, ebenso zwei von insgesamt drei Weiheranlagen im Hauptschluss des Gewässers. Der unterste Weiher liegt bereits in der Gemarkung Colmar-Berg, er war 1996 beim Hochwasserereignis gebrochen. Der Helmeschbaach fließt dem Schwarzbaach zu, der in Colmar-Berg in die Attert mündet. Durch den Bruch des Weihers war die Ortslage Colmar-Berg betroffen.
