# ÉTUDE DE REVITALISATION DU COURS D'EAU « ATTERT » A BISSEN

Réunion publique – Bissen

20/09/2025

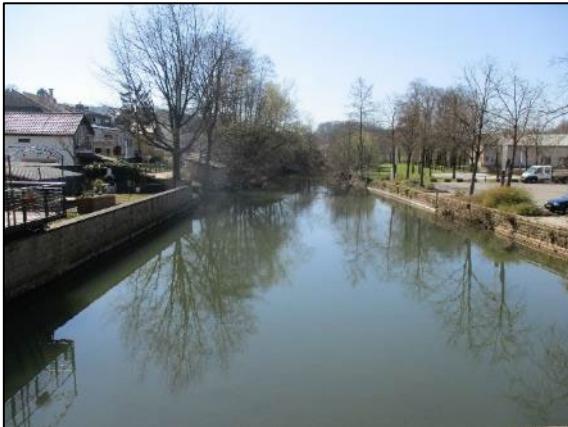
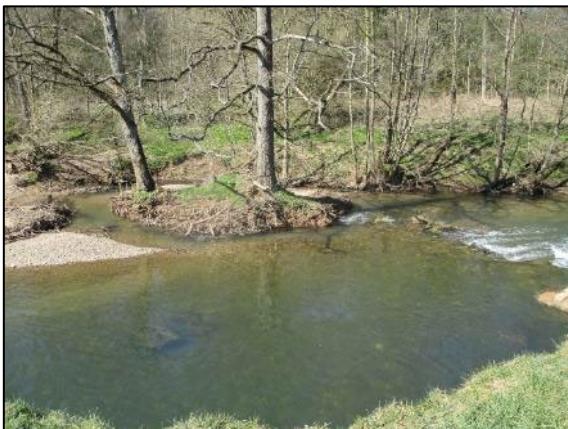
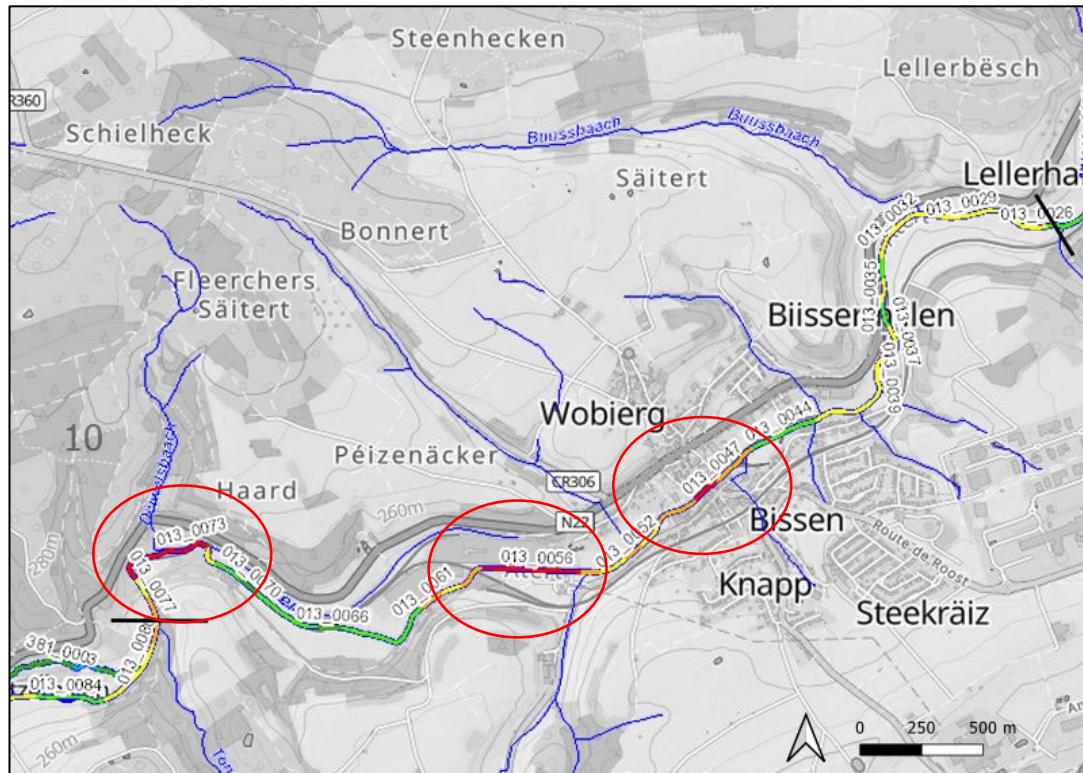
## 4 – Hydromorphologie :

Classification milieu physique en 1 bande 7 classes:

- ⊖ 38 tronçons sur 53 ≥ fortement altéré
- ⊖ 3 zones (900 m) complètement altérées (long ArcelorMittal + amont barrages)

Etat (7 classes, 1 bande)	Nombre de tronçons de 100 m concernés
Non altéré	0
Peu altéré	0
Moyennement altéré	2
Visiblement altéré	13
Fortement altéré	20
Très fortement altéré	9
Complètement altéré	9
Total	53

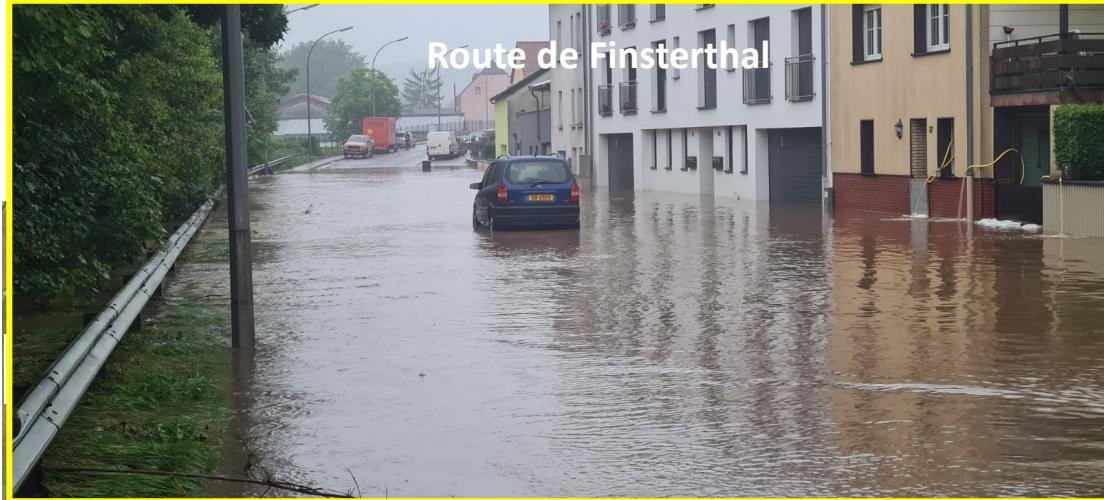
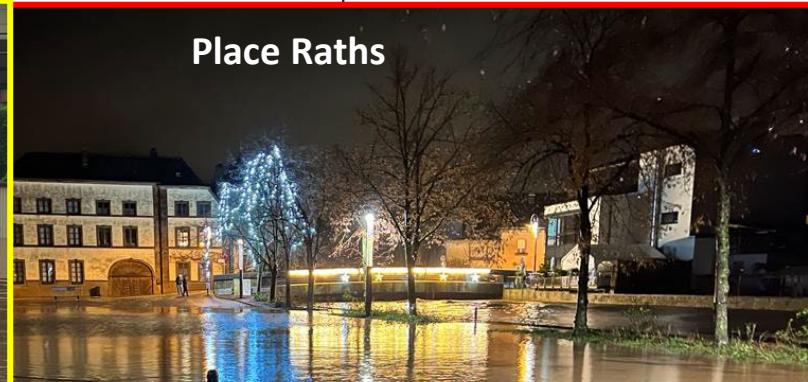
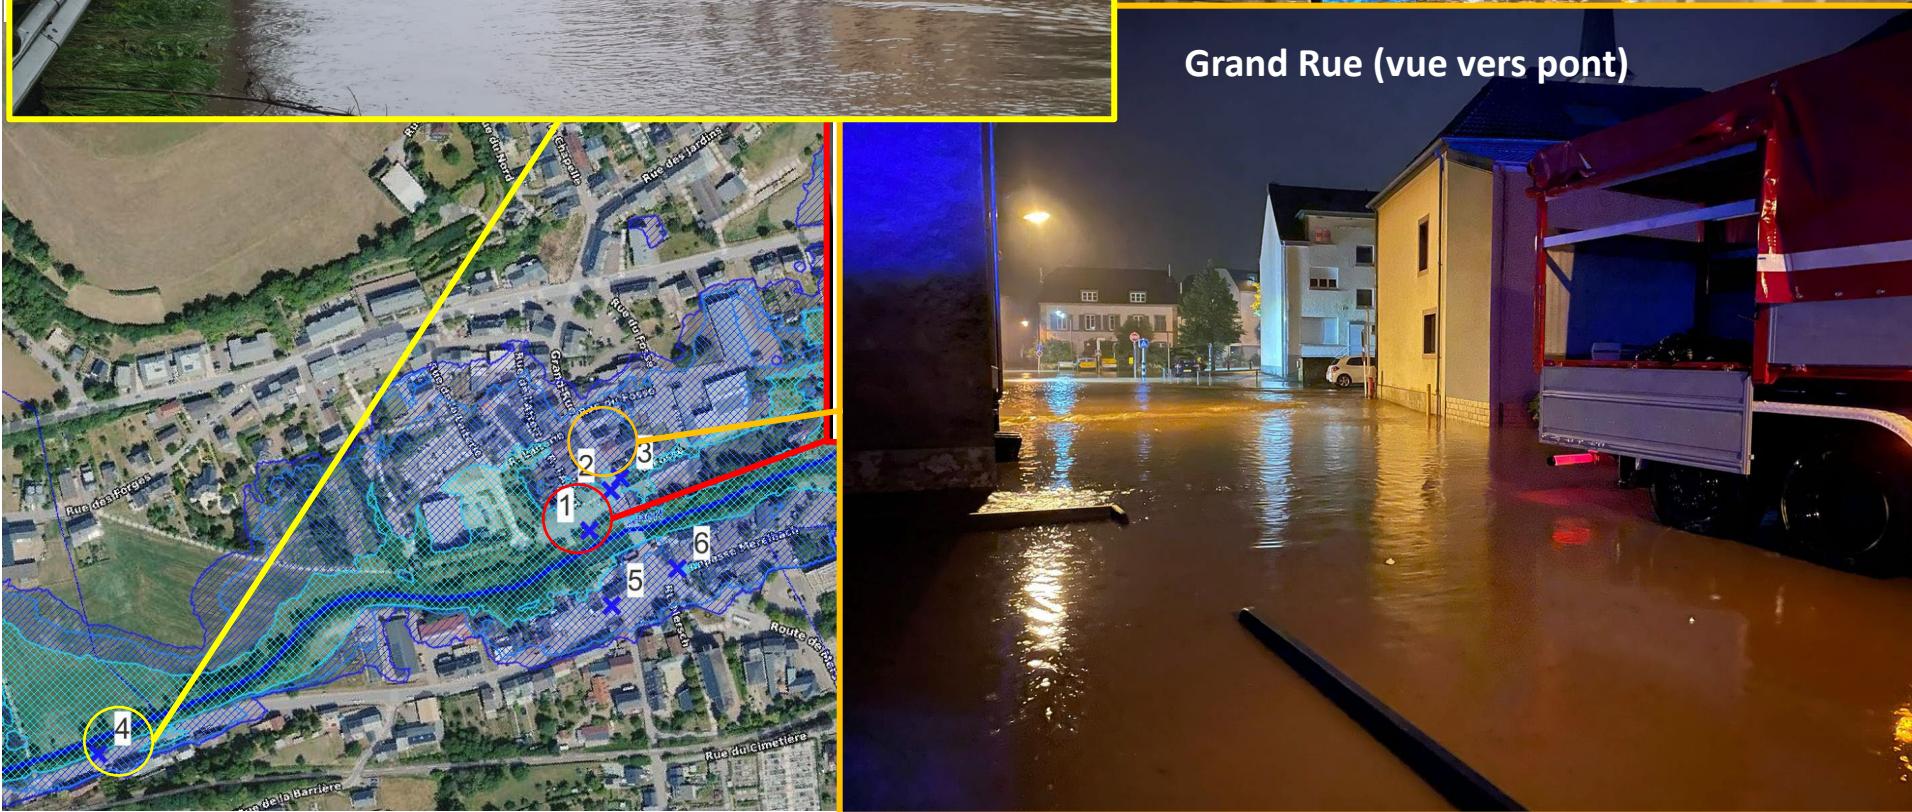
## 5 – Débits :

Tableau 15: Débits de l'Attert à la station limnimétrique de Bissen pour différentes occurrences

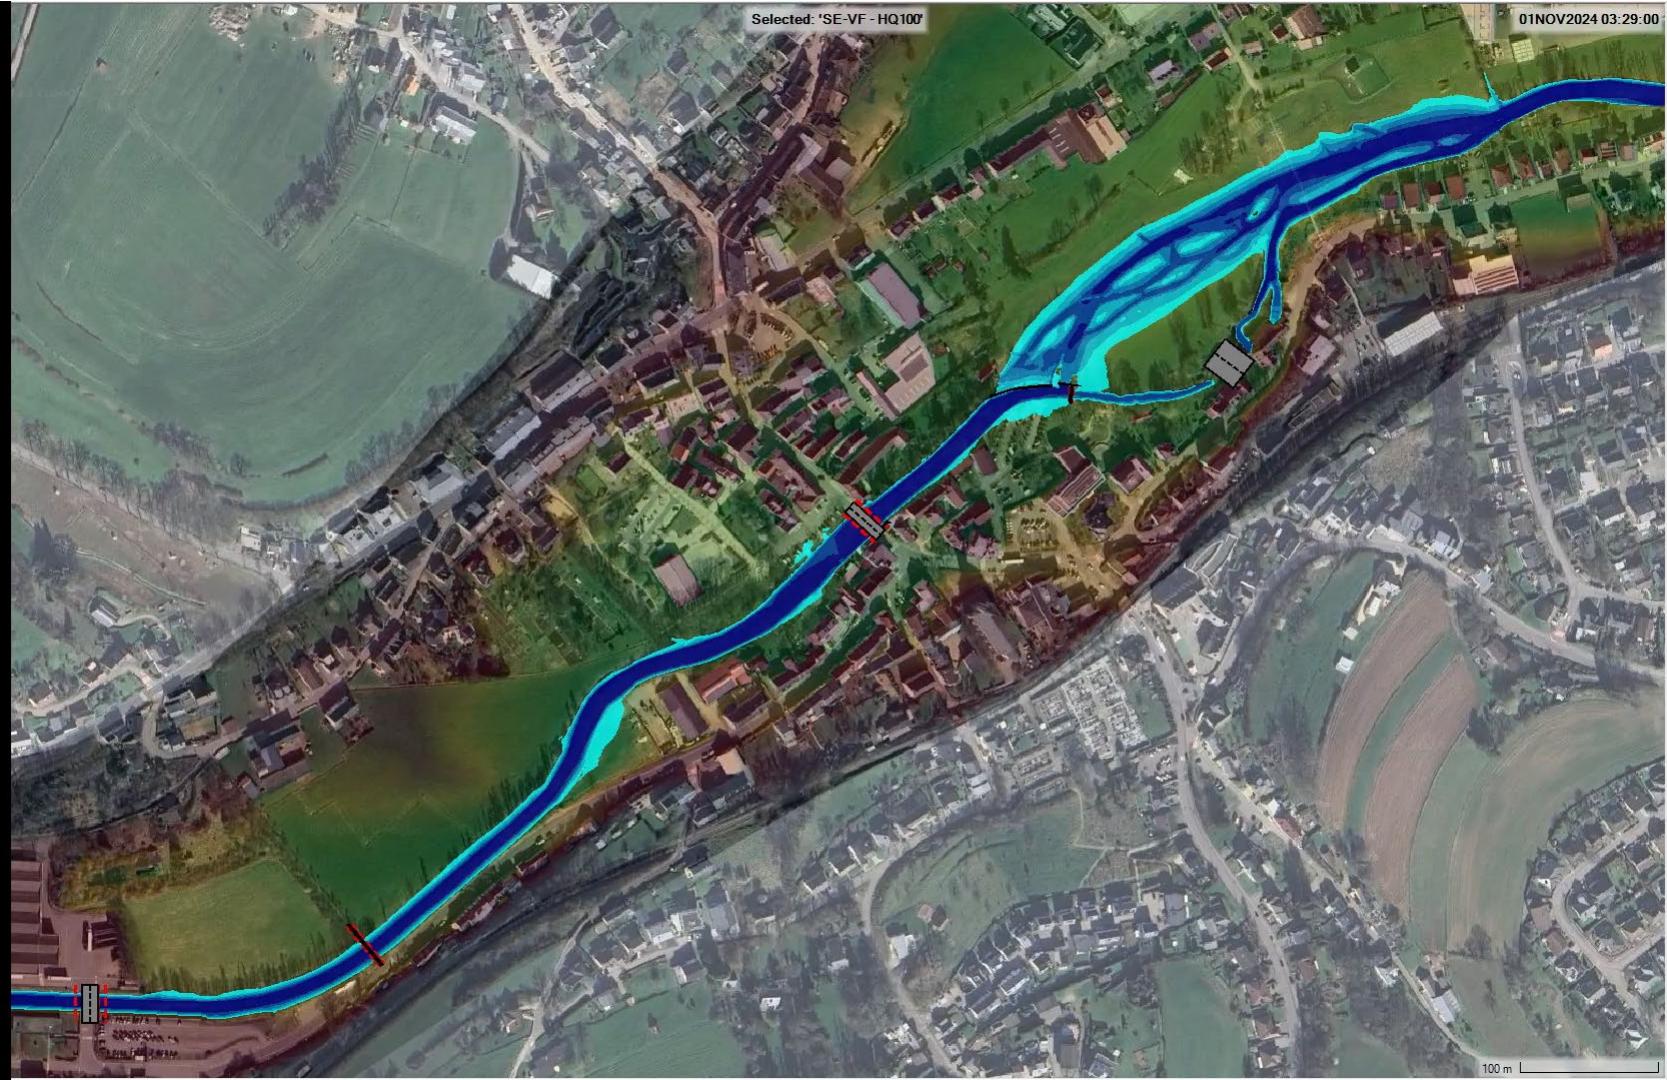
## 6 – Simulation & Résultats HQ100 :

→ Calage: 1 à 3 cm de différence de niveau d'eau

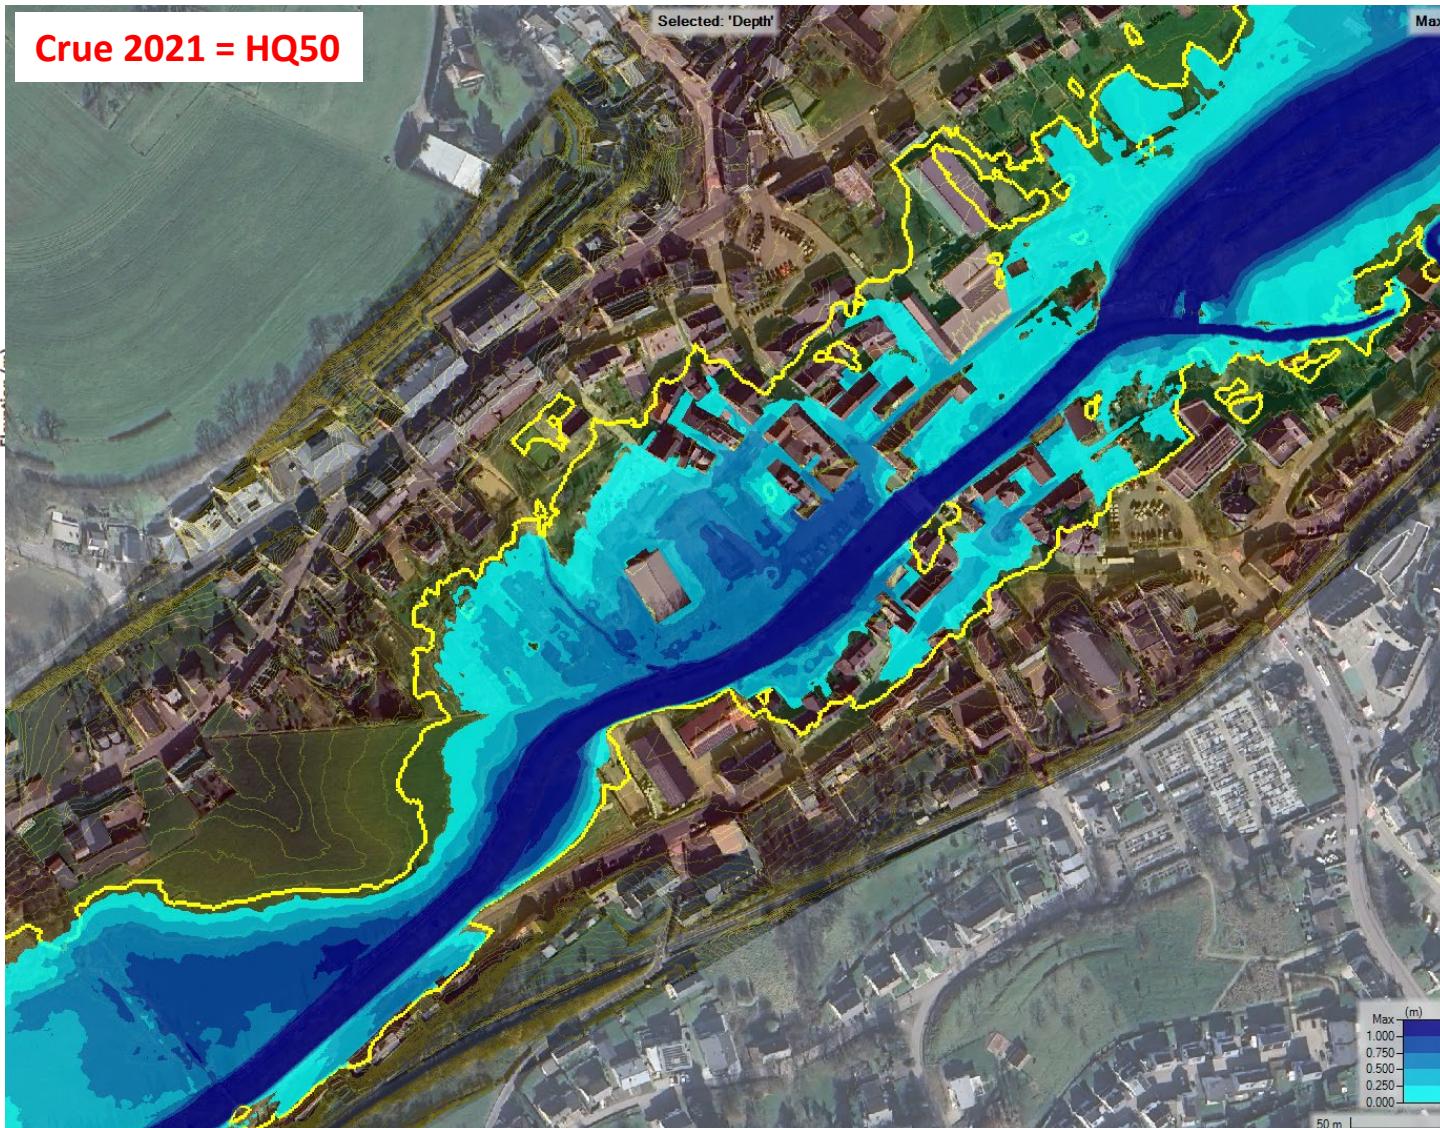
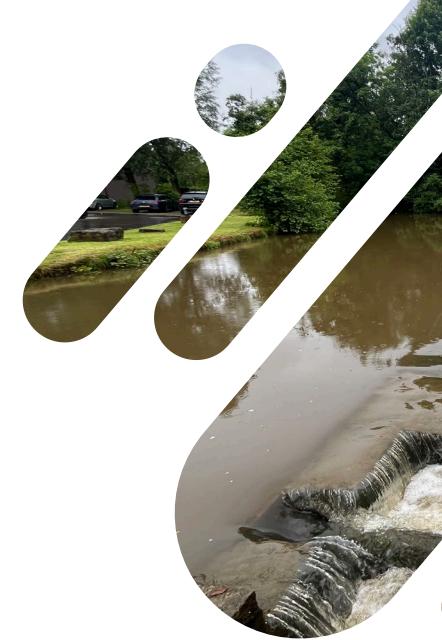
## 7 – Simulation & Résultats Crue 2021 :

- Aujourd’hui: centre-ville inondé pour occurrence <HQ10
  - Objectif: sortir centre-ville de HQ10

## Crue 2021 = HQ50

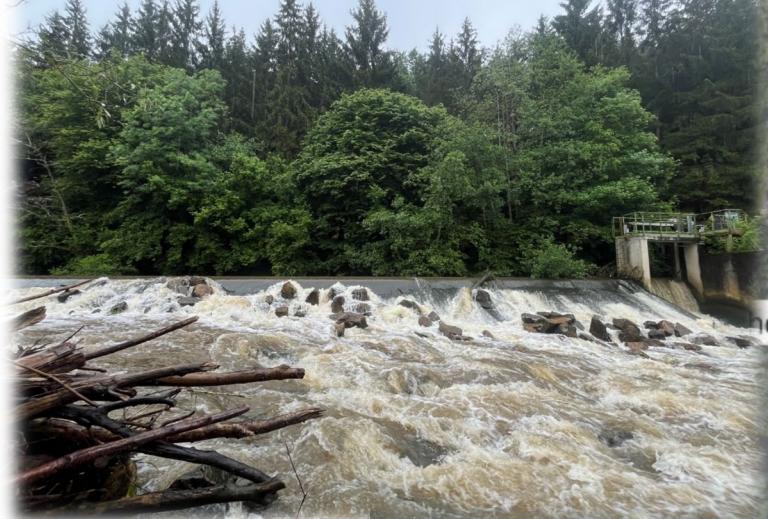
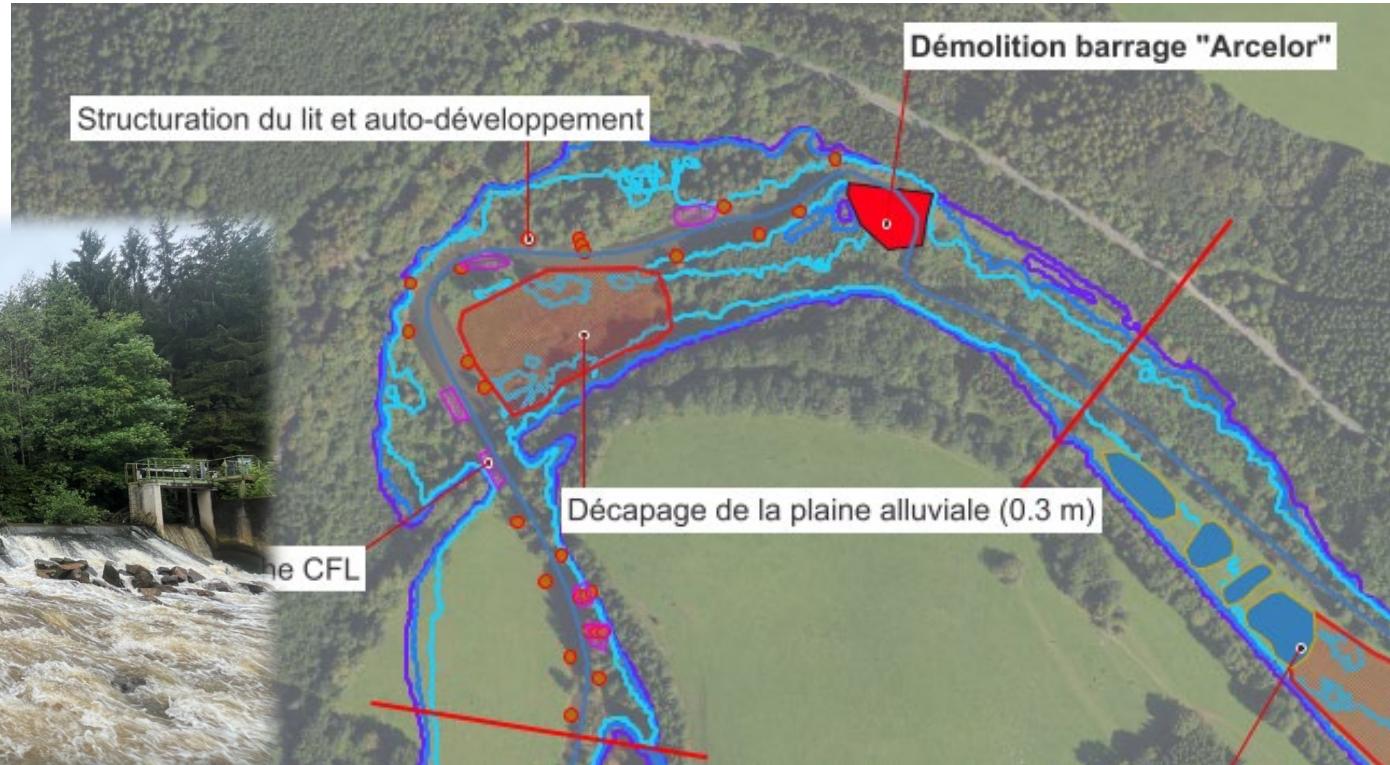
### Scénario 1

- Annexe hydraulique
- Effacement
- Radiers/banquettes
- Bois mort/souches

Abaissement plaine-ZPC

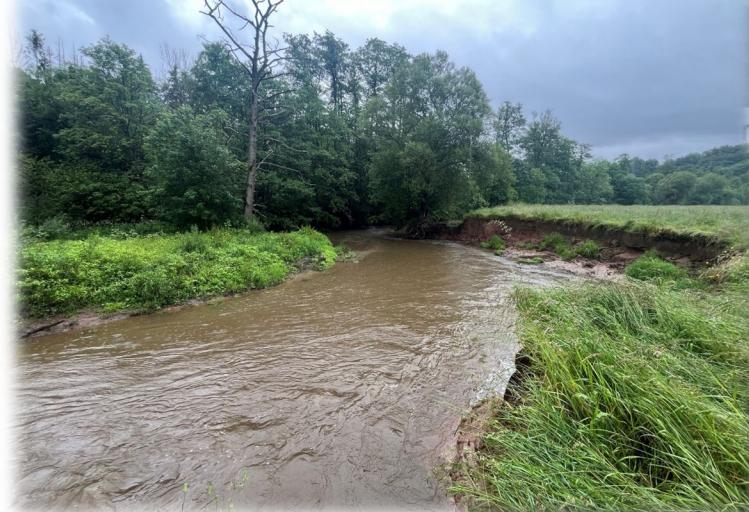
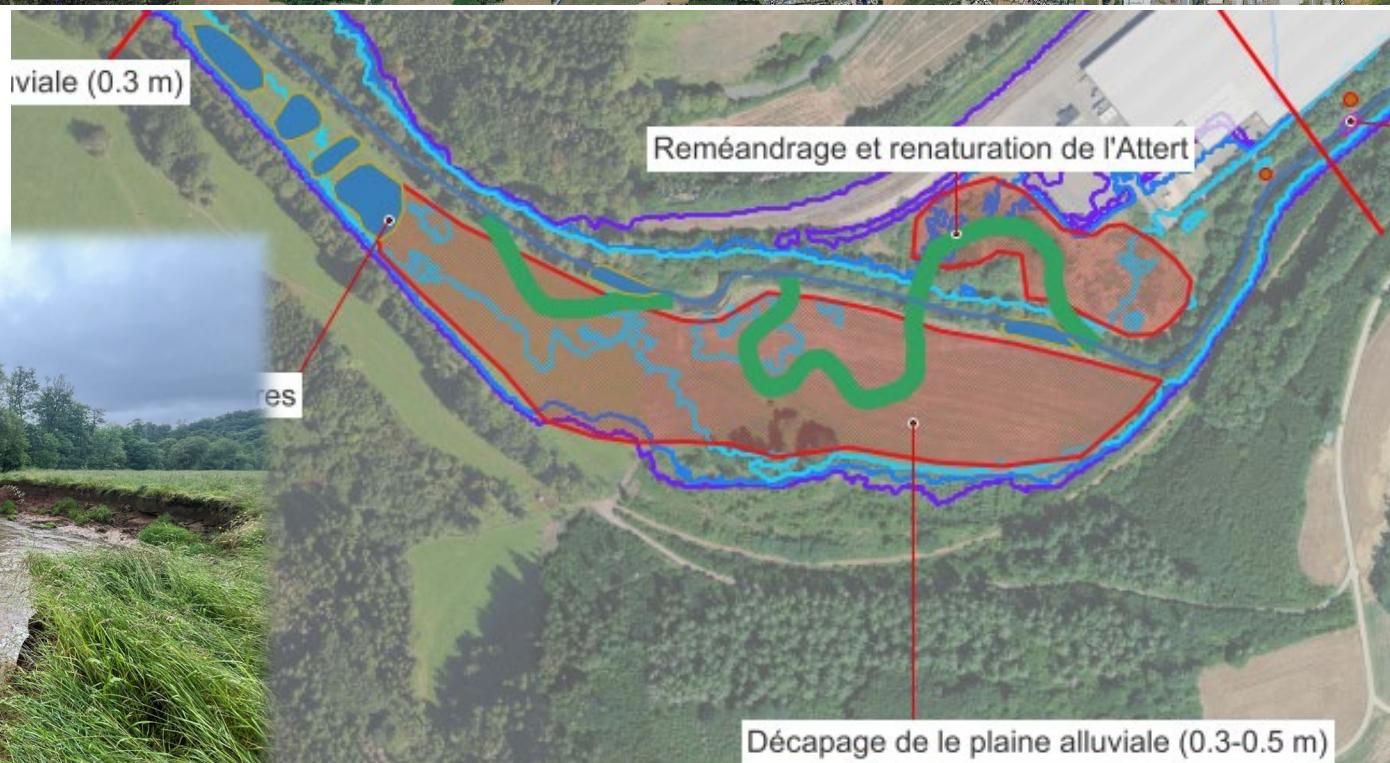
### Scénario 1

- Annexe hydraulique
- Effacement
- Radiers/banquettes
- Bois mort/souches
- Abaissement plaine-ZRC

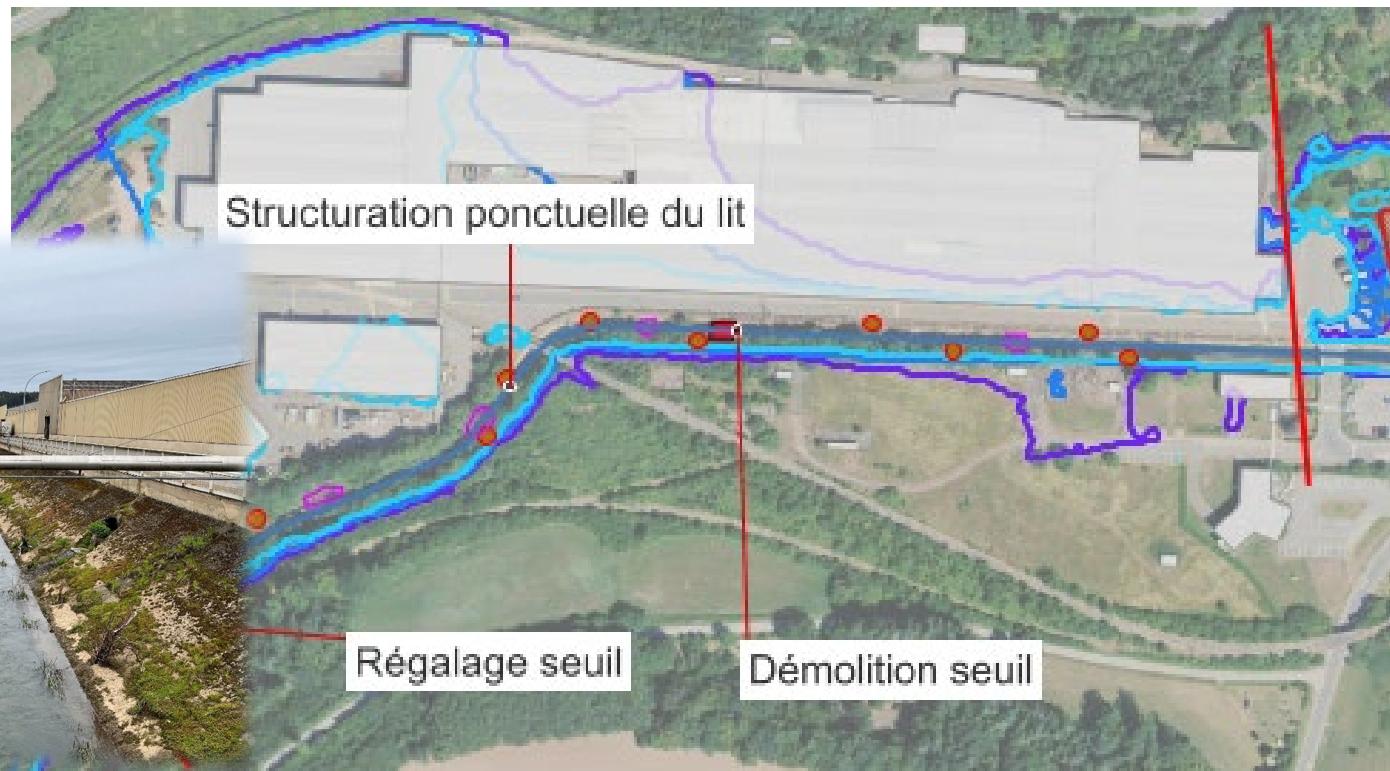
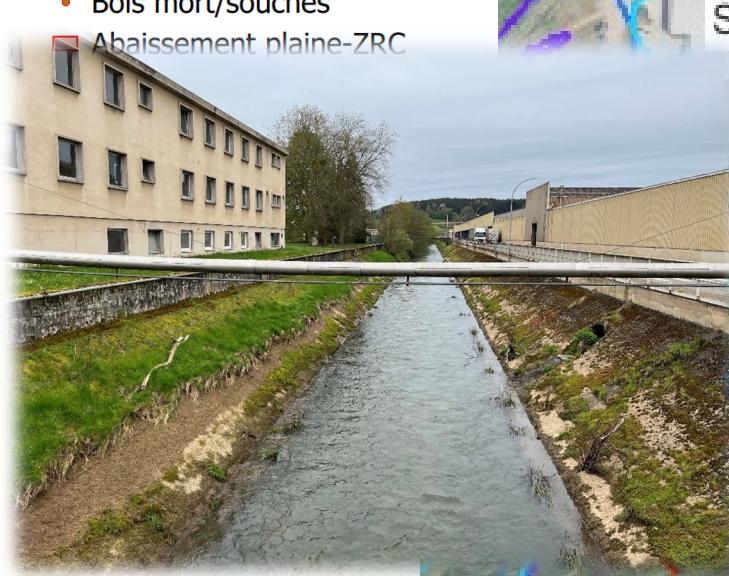
### Scénario 1

- Annexe hydraulique
- Effacement
- Radiers/banquettes
- Bois mort/souches
- Abaissement plaine-ZRC

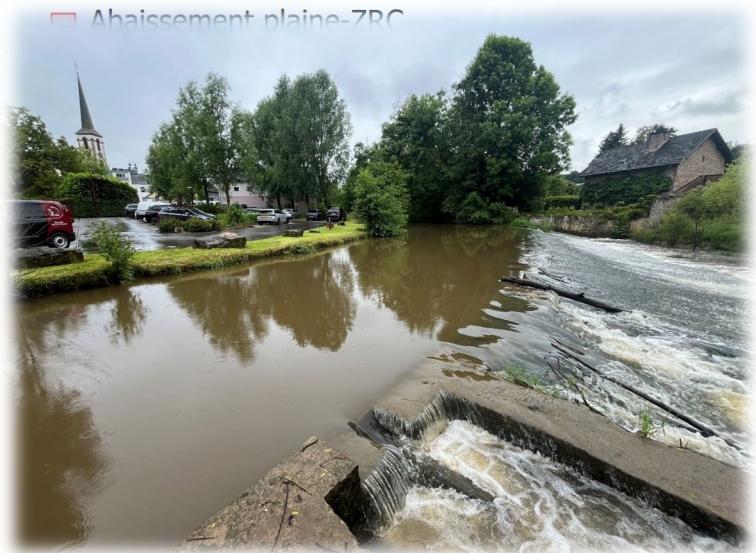
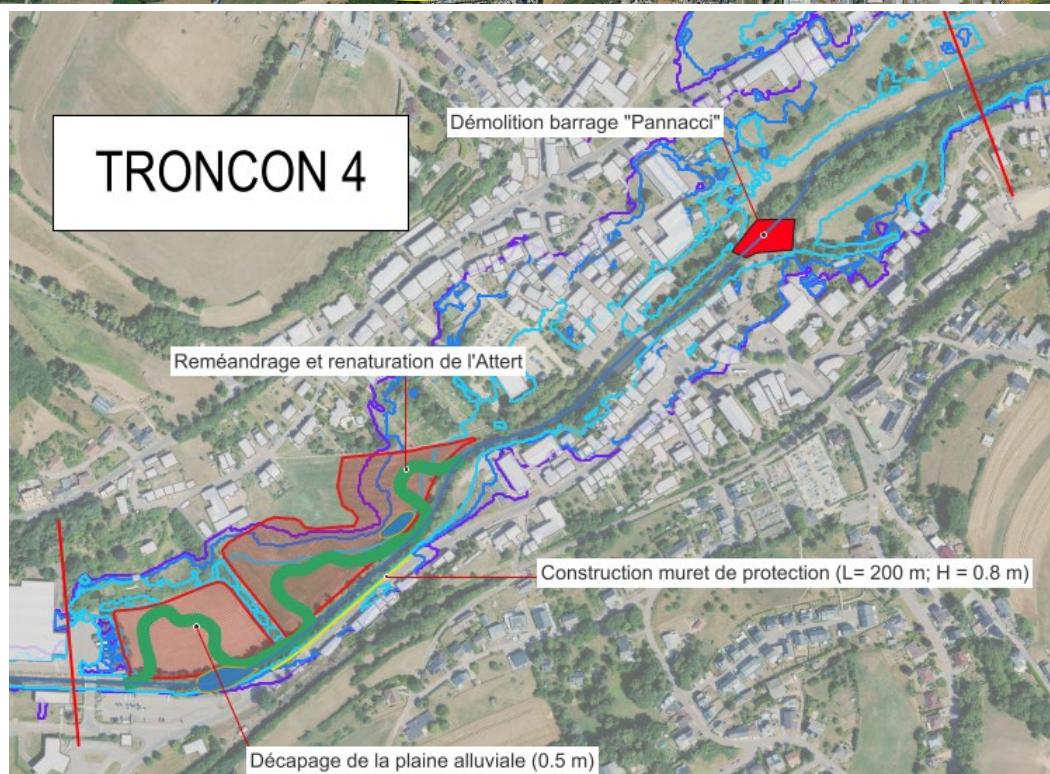
### Scénario 1

- Annexe hydraulique
- Effacement
- Radiers/banquettes
- Bois mort/souches
- Abaissement plaine-ZRC

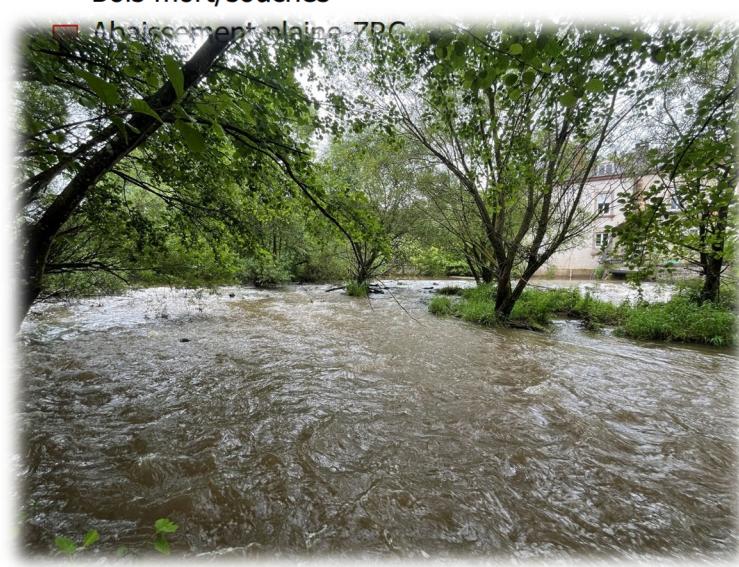
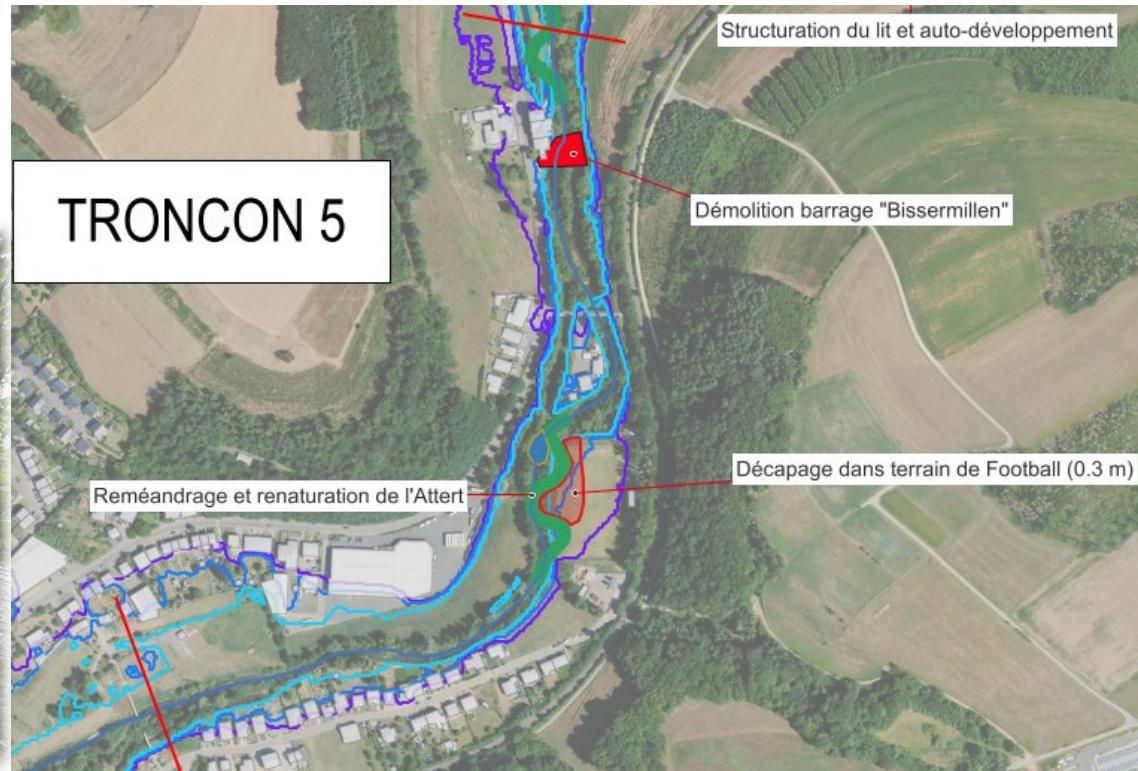
### Tronçon 5: Bissermillen

- Annexe hydraulique
- Effacement
- Radiers/banquettes
- Bois mort/souches
- Ablâissement plaine ZRC

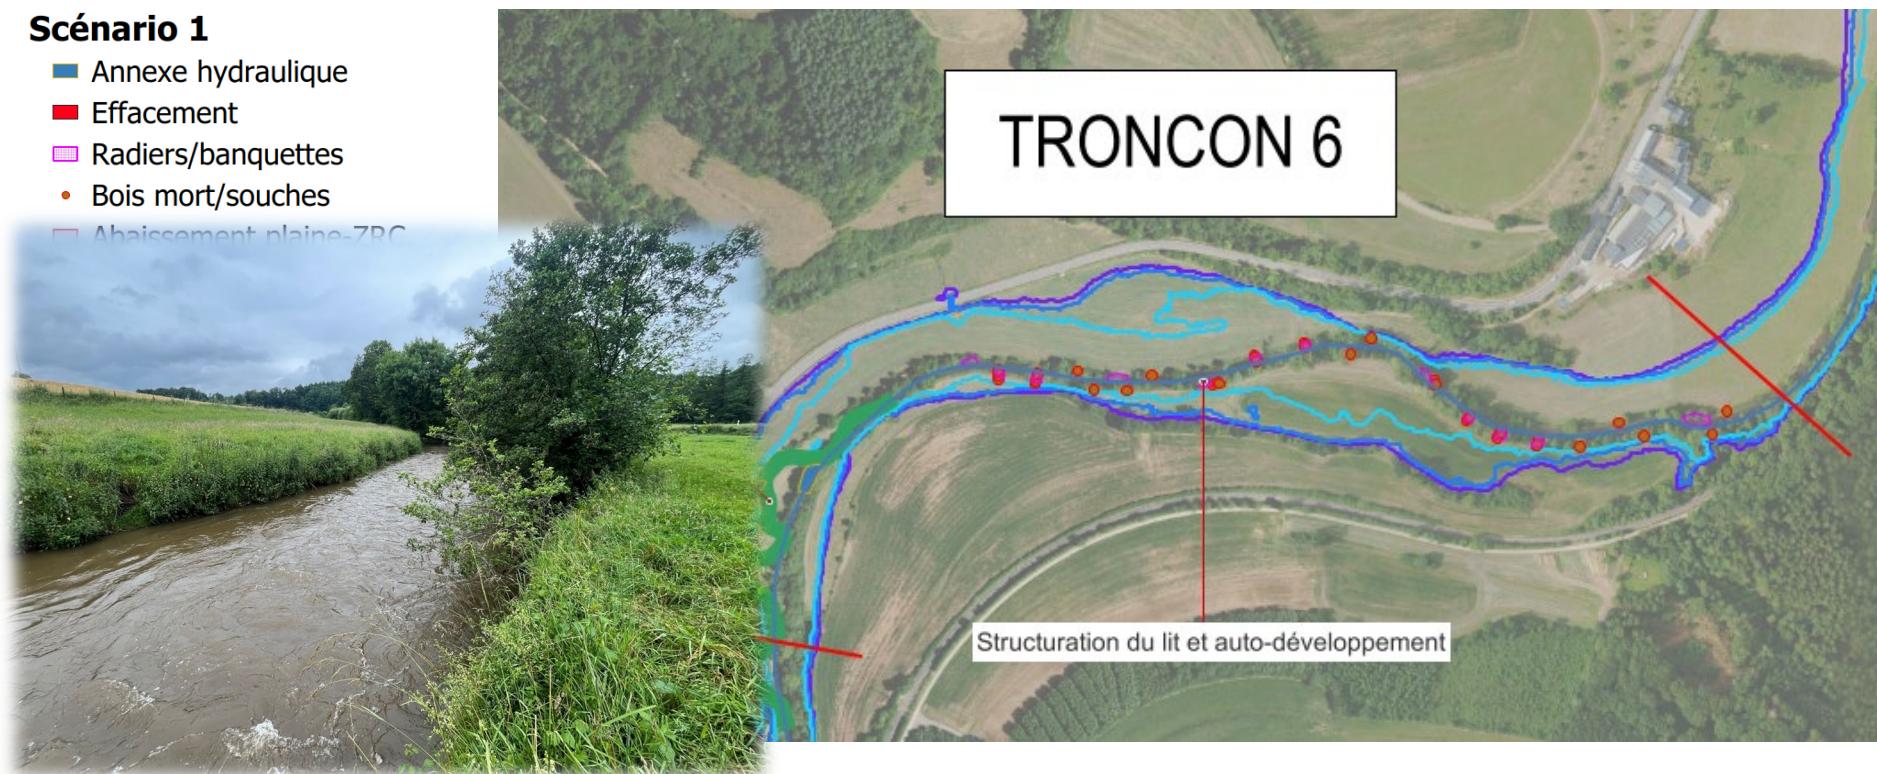
### Scénario 1

- Annexe hydraulique
- Effacement
- Radiers/banquettes
- Bois mort/souches
- Abaissement plaine-ZRC
